Јасна ГРУЈОСКА-КУНЕСКА, Вероника ШЕНДОВА, Билјана ПЕЈОВА

ОЦЕНА НА СОСТОЈБАТА НА ЦРКВАТА СВ. НИКИТА, БАЊАНИ СО ПРИМЕНА НА НЕ-ДЕСТРУКТИВНИ МЕТОДИ

ASSESSMENT OF THE STATE OF ST. NIKITA CHURCH, BANJANI USING NON-DESTRUCTIVE TECHNIQUES

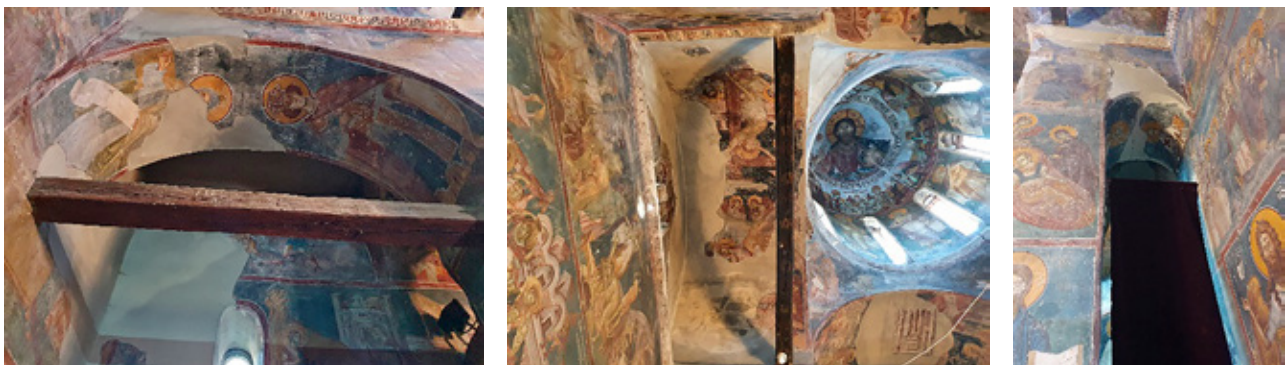
Сл. 4 Фрескоживопис во горните парти на црквата

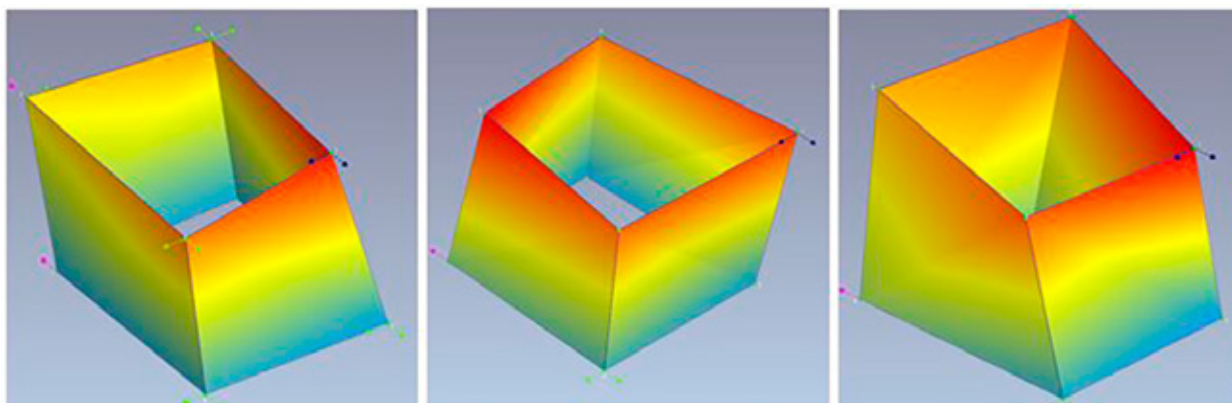
Сл. 8 Сопствени фреквенции и тонови форми
(лево $f^{E-W}=4.75$ Hz, средина $f^{N-S}=5.98$ Hz, десно $f^{or}=8.05$ Hz)

Од анализата на формите на резонантно вибрирање може да се констатира дека објектот во сегашната состојба вибрира како една глобална целина, што укажува на ненарушено функционирање на дрвените појаси и на синхронно однесување на поодделните сидови. Поместувањата и во подолжен и во попречен правец се генерално транслаторни со незначително присуство на ротација во одделни делови, кои се поизразени во подолжниот правец. Ваквите форми се очекувани со оглед на нецелосната симетричност во основата поради присуство на полукружната апсида. Оттука може да се заклучи дека конструкцијата на црквата во сегашната состојба поседува конструктивен интегритет, а одделните сидови допринесуваат соодветно во вкупната крутост и компактноста на ниво на кровната рамнина.

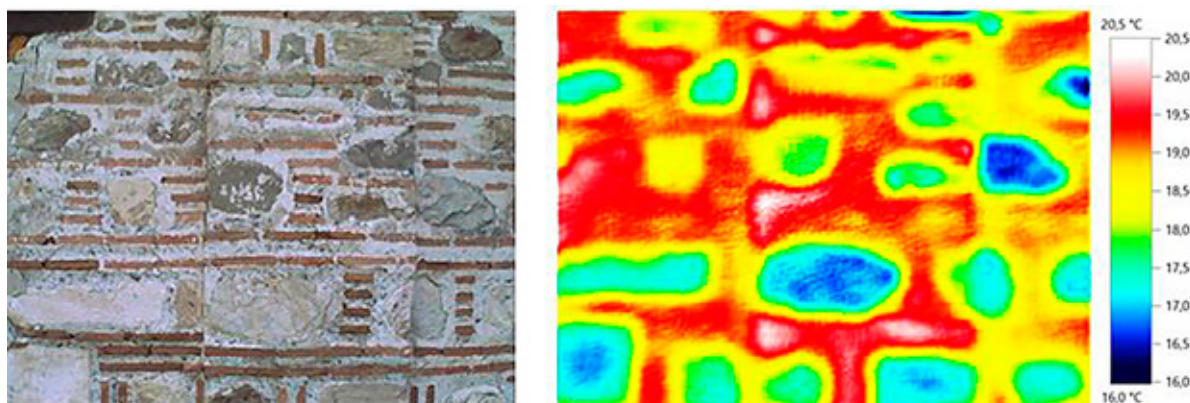
Сл. 9 Сегмент од сидаријата на црквата Св. Никита (лево), термална слика (десно)

Техниката со инфрацрвена термографија е применета во идентификација на различните конструктивни материјали и оцена на состојбата на очуваност на материјалите, сл. 9. Термалната слика прикажува температурни варијации кои се должат на различните својства на материјалите. Дополнително, може да се забележи дека материјалите кои покажуваат одредени форми на површинска деградација се со пониска температура од оние кои се наоѓаат во подобра физичка состојба.

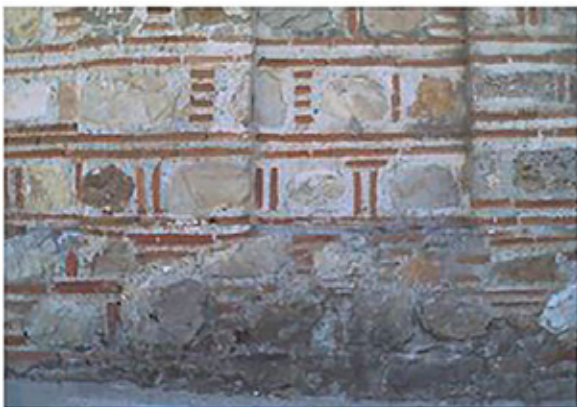
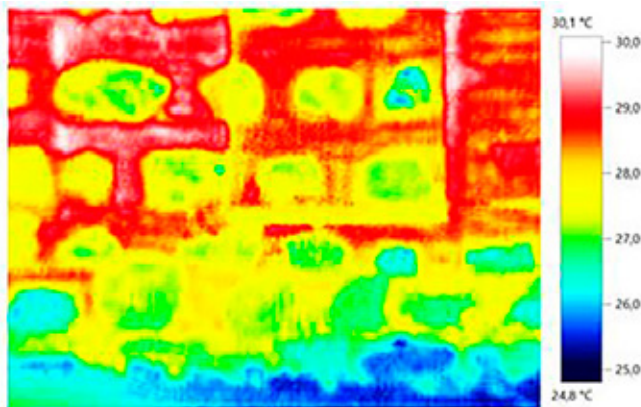
Сл. 10 Сегмент од северна фасада на црквата Св. Никита (лево), термална слика (десно)

Честопати визуелните оштетувања предизвикани од влага не кореспондираат со реалната дистрибуција на влага во внатрешноста на материјалите, поради што се неопходни дополнителни истражувања. Техниката со инфрацрвена термографија овозможи да се мапираат зоните со влага во објектот, при што се заклучи дека во долната зона по целата должина на северната фасада има присуство на капиларна влага, сл. 10. Термалната слика прикажува температурни варијации, при

што влажните површини (означени со сина боја), поради површинското испарување, покажуваат пониска температура од останатите површини.

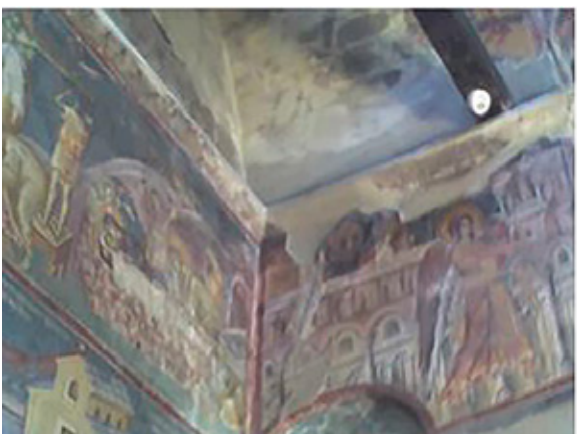
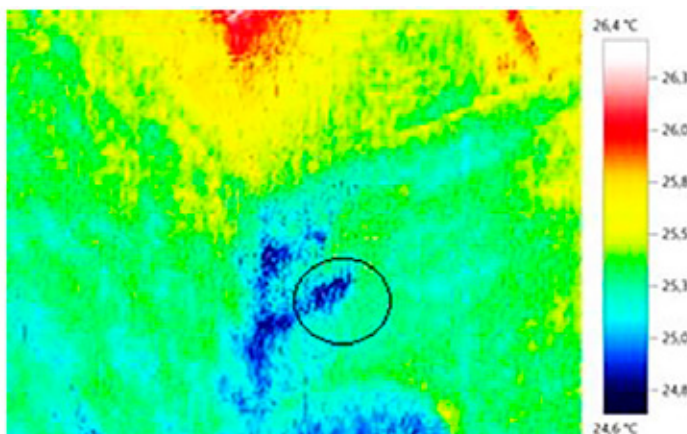
Во ентериерот на црквата се забележливи одредени стари пукнатини во фреско малтерот, генерално во горните зони на објектот. На слика 11 е прикажана пукнатина во фреско малтерот на пресекот помеѓу источниот и северниот ѕид. Термалната слика посочува на присуство на одредени ладни зони (означени со сина боја) кои ја означуваат пукнатината, но посочува и на сериозноста на дополнителни неправилности во близина на

Сл. 11 Пукнатина во фреско малтерот (лево), термална слика (десно)

самата пукнатина, кои речиси не се забележливи со голо око, и за кои е потребно дополнително истражување.

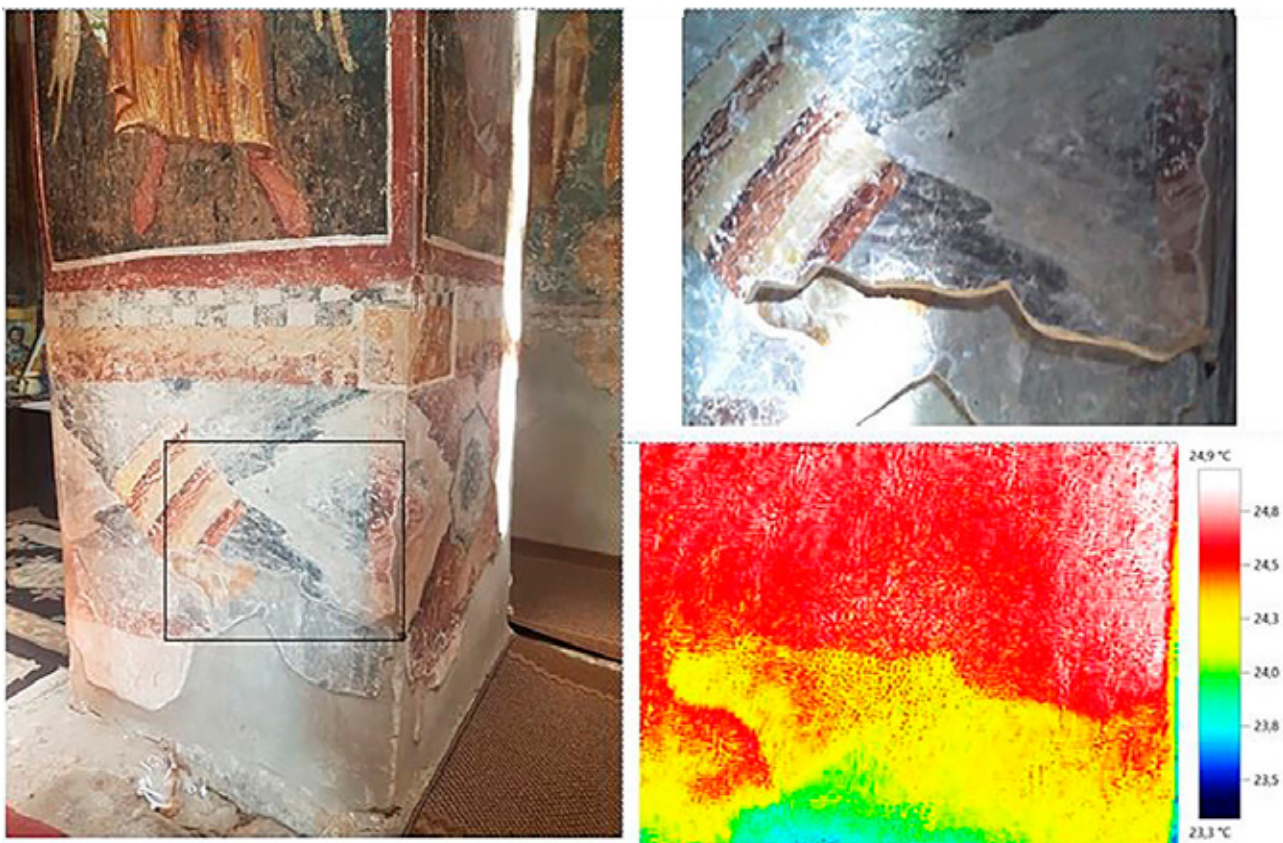
Сл. 12 Фреско живопис од внатрешен столб на црквата и соодветна термална слика

Во ентериерот на црквата, покрај оригиналните фрески кои датираат од времето на изградба, односно од XIV век, постојат и фрески од подоцнежен период, од XV и XIX век. Во црквата има и фрагментарно сочувван постар живопис од старата првобитна црква на чии темели е подигната денешната, во делови од столбовите и во олтарната апсида. Термалната слика од фрескоживописот на внатрешниот столб приажува температурни разлики помеѓу слоевите кои можат да се корелираат со различните емисивни вредности и физичко-хемиски карактеристики, што може да укажува на различен временски период на изведба на истите, сл. 12.
