ФИЗИЧКО – ХЕМИСКИ ИСПИТУВАЊА НА СИДНОТО СЛИКАРСТВО ОД СЕВЕРНИОТ СИД ОД ЦРКВАТА СВ. ЃОРЃИ, С. ЛАЗАРОПОЛЕ

PHYSICAL AND CHEMICAL RESEARCH OF THE FRESCO PAINTING ON THE NORTH WALL OF THE CHURCH OF ST. GEORGE IN THE VILLAGE LAZAROPOLE

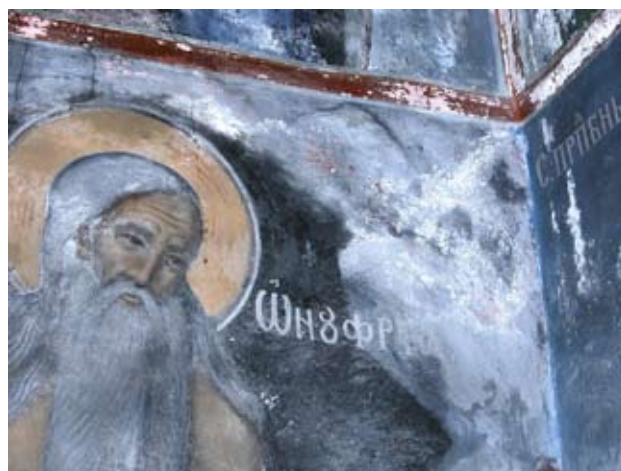
Според интензитетот на лентите, во составот на солите преовладува гипсот. Тој е застапен со 85 – 95 % во секоја проба. Нитратите се застапени многу малку, приближно од 5 – 15 %. Во еден случај, солите се појавени во форма на бела скрама и покриваат одредени зони од ѕидот, слика 7. Во друг случај, тие се „расцветани“ и зафаќаат одредени елементи од сцените, слика 8.

Сл. 7. Површински соли во вид на бела скрама.

Гипсот најдобро би се отстранувал со амониум карбонат, но од друга страна, масленото врзиво во бојата е нестабилно во алкална средина. Третата причина, лупењето на бојата, дополнително ја отежнува работата бидејќи ограничува третманот да се изведува по механички пат. Со цел да се предложи правилен конзерваторски третман беа направени површински сондажни проби. Постапката одеше во две етапи:

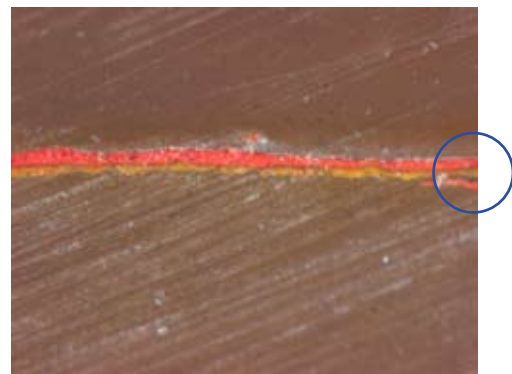
Испитувањата од примероците земени од северниот џром, повторно покажуваат постоење на повеќе живописа.

Сл. 13. Фојтографски приказ на најречен пресек од примерок, земен од северниот џром.

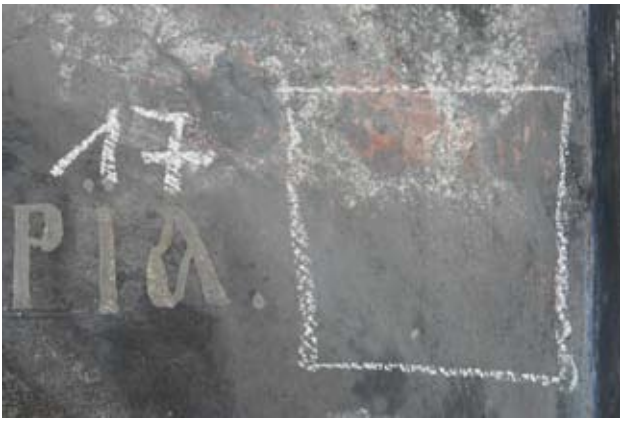
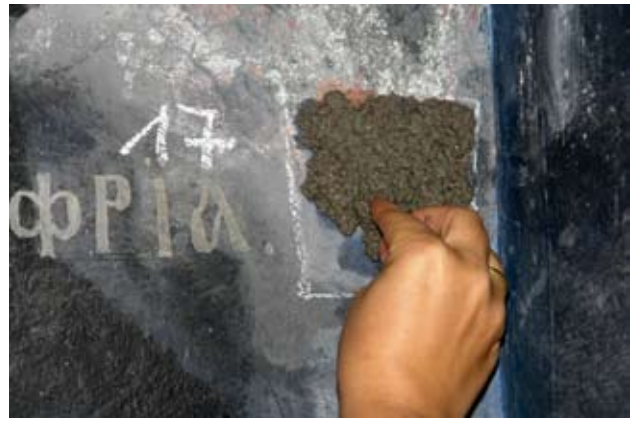
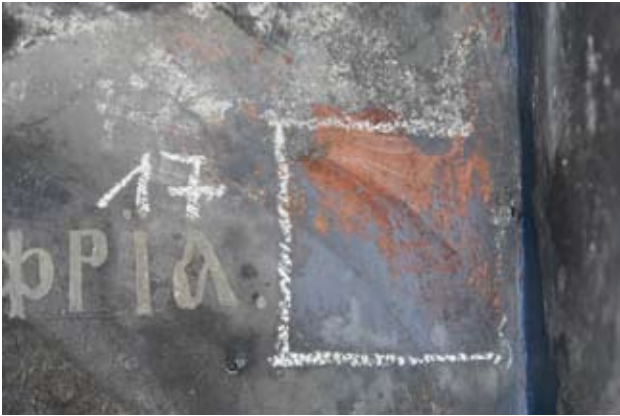
Сл. 14. Сонда при ирејман со 5% амониум хидроген карбонај:

- а) пред ирејман;
- б) за време на ирејман;
- ц) по сле ирејман.

За третманите за отстранување на солите, негативни (но, очекувани) резултати беа добиени со делување на амониум карбонатот, како што може и да се забележи на долу дадените фотографии. (сл. 14)

Применет беше амониум хидроген карбонат, бидејќи тој дава пониско рН, но бојата реагираше и на тој препарат.

Се препорачува да се употребат препарати кои не се алкални, слабо агресивни и кои не би пенетрирале длабоко во материјалот.
