Дафина ГЕРАСИМОВСКА

ПАТУВАЊЕ НИЗ МИНАТОТО НА ДОМОТ НА ГР ВО СТОБИ

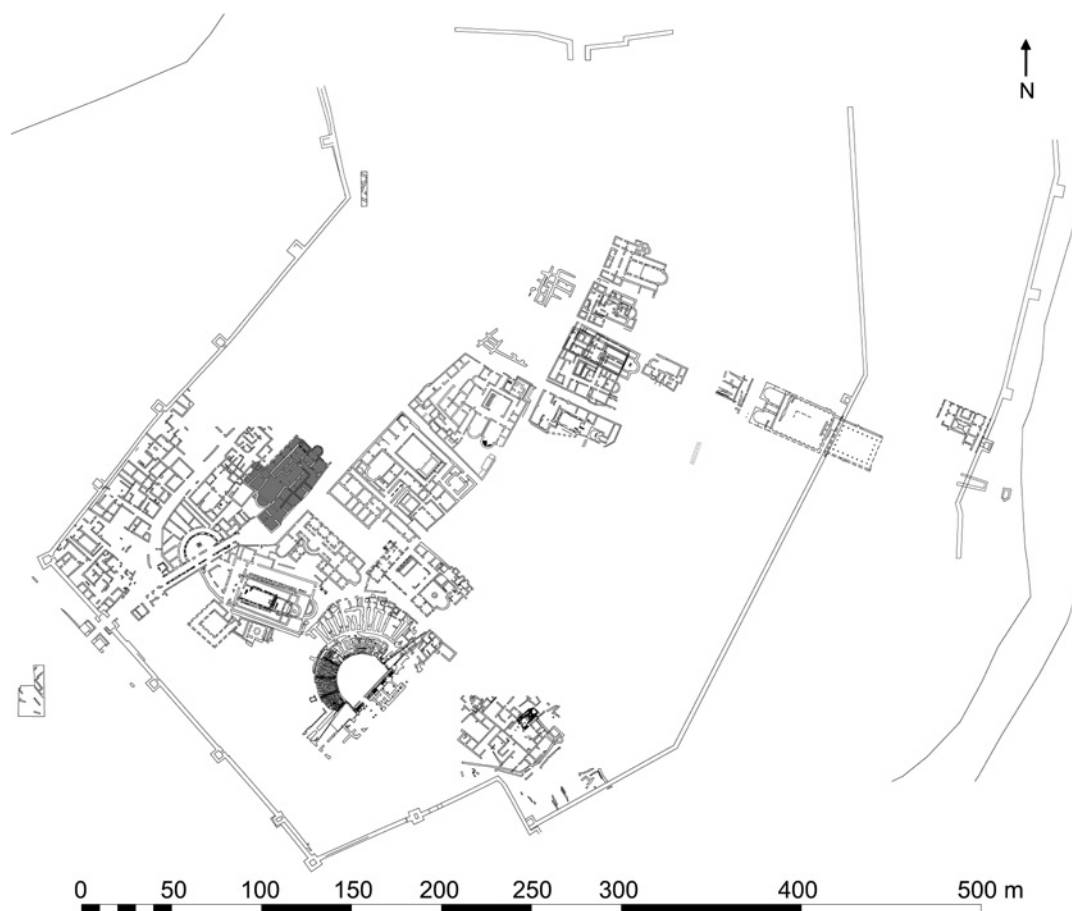
Сл.1 План на градот Стоби со означениот Дом на ГР

Објектот се наоѓа во северозападниот дел од градот, на северната тераса, во близина на полукружниот плоштад, покрај горната главна улица (Via Principalis Superior) (сл.1). Оваа градба, ориентирана во правец североисток - југозапад, е терасесто расчленета, за да се приспособи кон теренот кој благо паѓа кон југоисток, зафаќајќи простор од околу 48 x 28 м (сл.2).

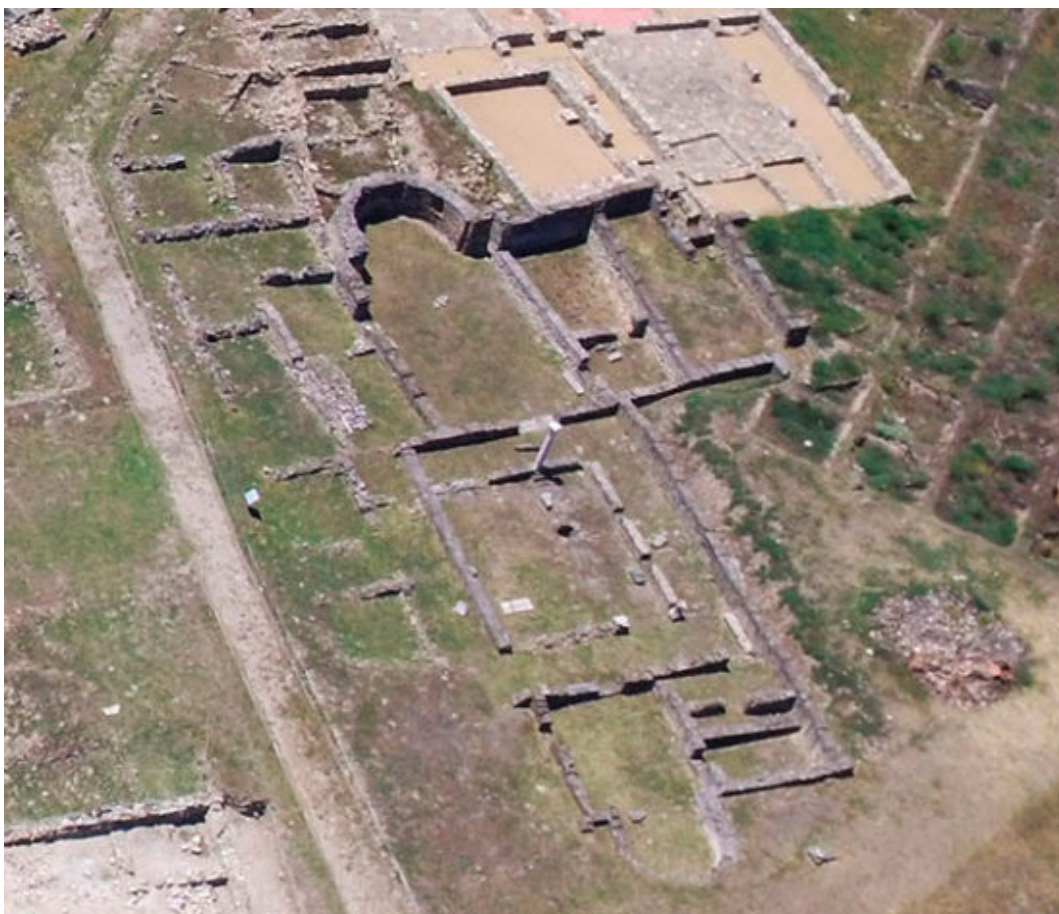
Сл.2 Домот на ГР, снимка од воздух

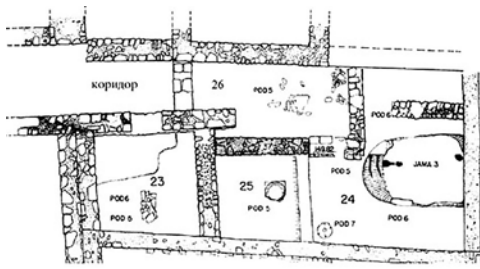
Сл.3 Домот на ГР, основа на западниот дел (според И. Микулчиќ)

во претходниците на големата куќа на ГР, го поткрепува и професорот Иван Микулчиќ, во својот извештај од ископувањата во седумдесеттите години од 20 век, говорејќи дека под т.н. „коридор“ (сл.3), во раноримските слоеви биле пронајдени остатоци од архитектура со насликани сидови во повеќе бои, што упатуваат на последните фази од помпејанското сликарство.¹²

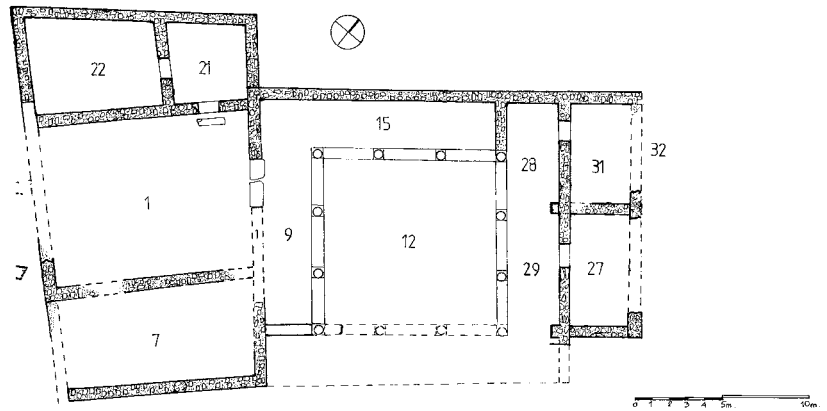
Сл.4 Домот на ГР, основа, прва фаза, доцен 3 век, (според И. Микулчиќ)

те градби. Сепак во новата куќа биле инкорпорирани неколку сидови од постарата градба.¹³ Во објектот се влегувало од улицата на југоисточната страна. Просториите биле организирани околу перистилниот двор, сместен во средишниот простор на комплексот (сл.4). Дворот бил заграден со трем од сите четири страни, носен од 12 реупотребени столбови од постари градби, со различни димензии и со впечатлив широк интерколумниски простор. Столбовите биле крунисани со јонски и коринтски капители (сл. 5). Подот бил поплочен со сивозелени плочи од песочник. На југозападната страна од перистилот доминирала една четириаголна просторија (бр. 1), што веројатно служела како трpezарија, а наоколу се наоѓале помали помошни простории (бр. 7, 21, 22). На спротивната североисточна страна, поставена асиметрично на оваа трpezарија (бр.1), се протегала уште една многу помала правоаголна просторија (бр. 27) со придружни анекси.

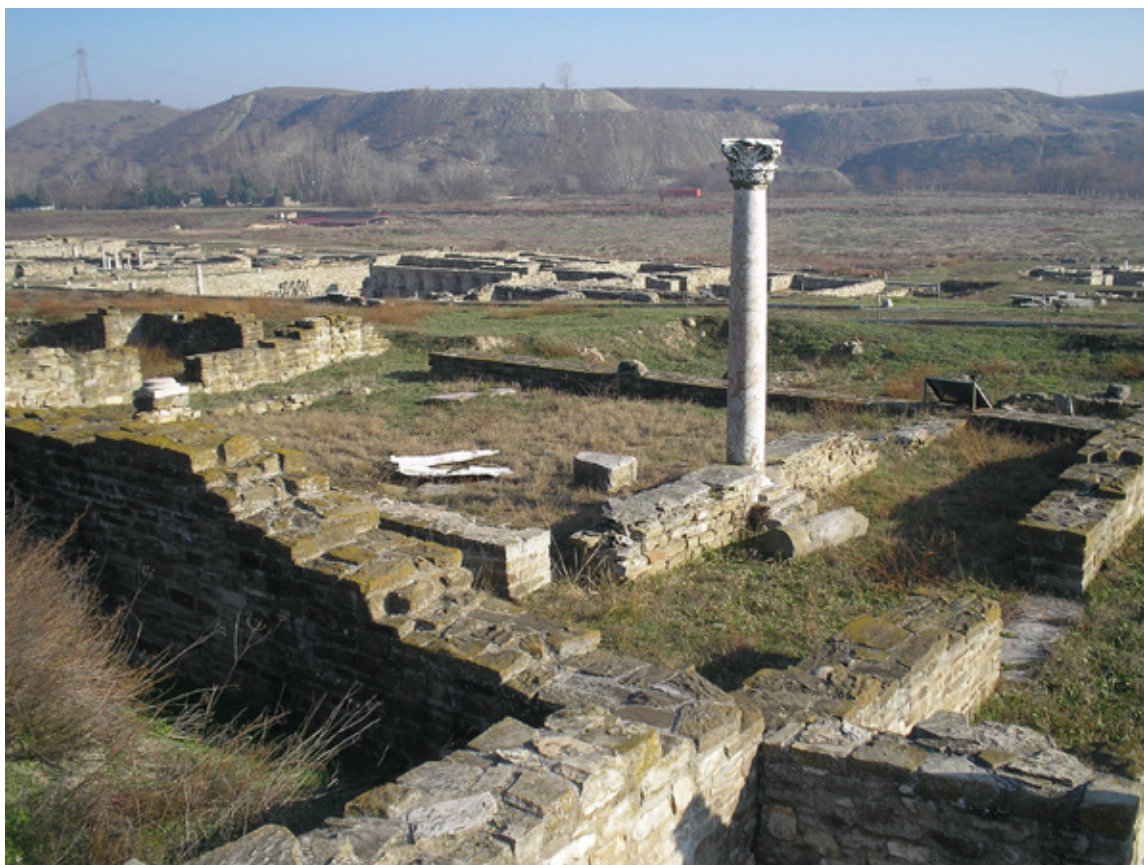
Сл.5 Домот на ГР, остатоци од перистилот

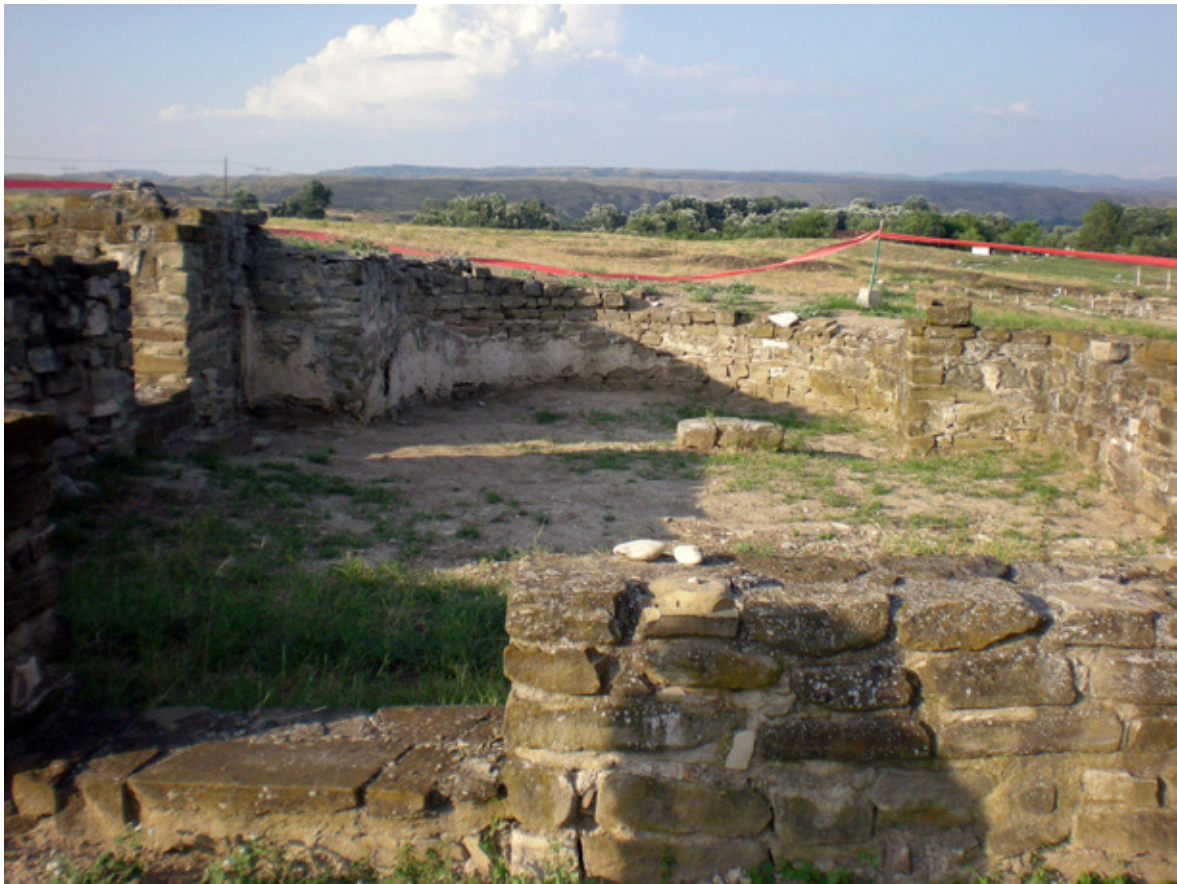
Сл.6 Домот на ГР, мала трпезарија

на Константин Велики во 324 година, некаде кон средината на 4 век, резиденцијата доживеала реконструкција. Малата правоаголна просторија (бр. 27), на североисточната страна од перистилот, била продолжена кон североисток и се здобила со длабока потковичеста апсида (длабочина од 4,43 м), (сл. 6).¹⁴ При градењето на апсидалниот сид бил применет *опусот микстум*. Оваа просторија подоцна ќе добие поинтимен карактер со функција на трпезарија за потесниот круг од фамилијата.¹⁵

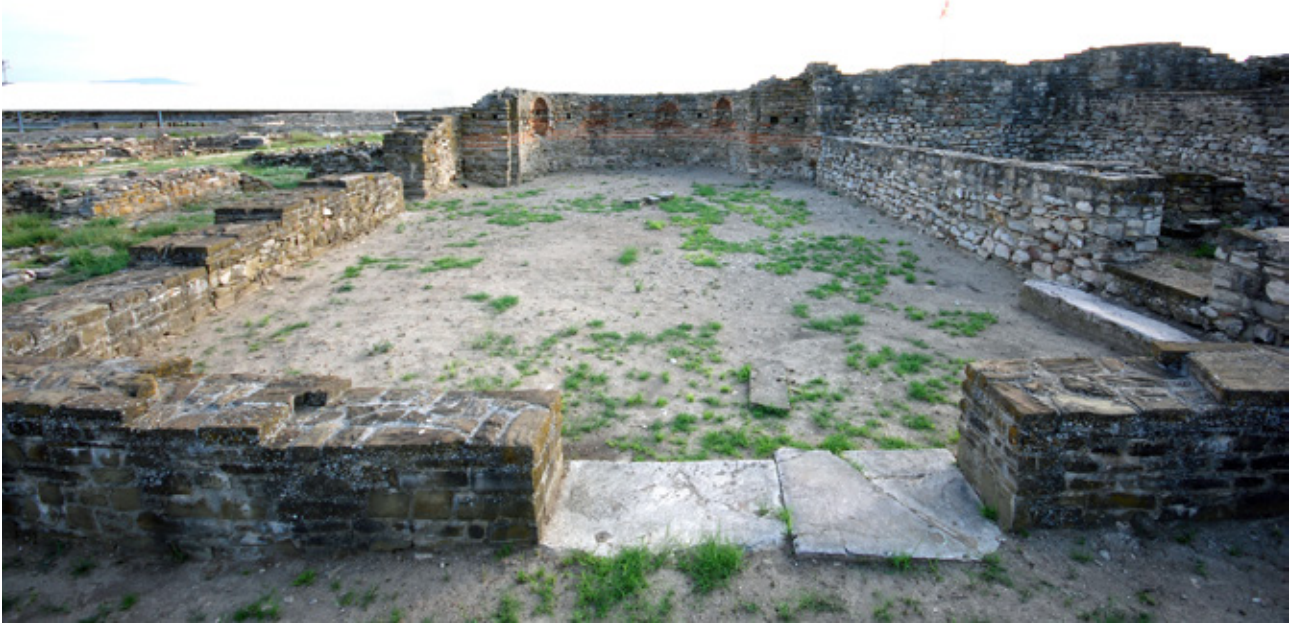
Сл.7 Домот на ГР, голема трpezарија (фото О. Петров)

Доминантната југоисточна просторија (бр. 1) исто така била проширена кон југозападната страна за 1,10 м и набргу, во доцната половина од 4 век, била збогатена со апсида, (сл.7) и овде со примена на градежниот *опус микстум*. Апсидата најверојатно била засводена со полукалотата.¹⁶ Апсидалниот сид бил декориран со ниши, обидани со тули, во кои некогаш веројатно стоеле скулптури (сл.8). Оваа просторија најверојатно, во доцноримскиот период, ја добила улогата на *оекус* и била наменета за прием на гости (сл.9). На североисточната страна просторијата имала широка врата што водела во перистилниот двор, а на северозападниот сид се наоѓал влез кој водел во соседните простории (бр. 21, 22). Поставеноста на оваа просторија во рамките на целиот комплекс наметнала потреба од базиликално осветлување (сл.10). Источното крило било проширено, и поврзано со влез во југоисточниот сид кој водел во еден мал внатрешен двор. Како резултат на неопходната каскадна поставеност на просториите, западните простории (бр. 21, 22) се нашле на повисоко ниво од доминантната трпезарија (сл.11). Во една од просториите (бр. 22) бил инкорпори-

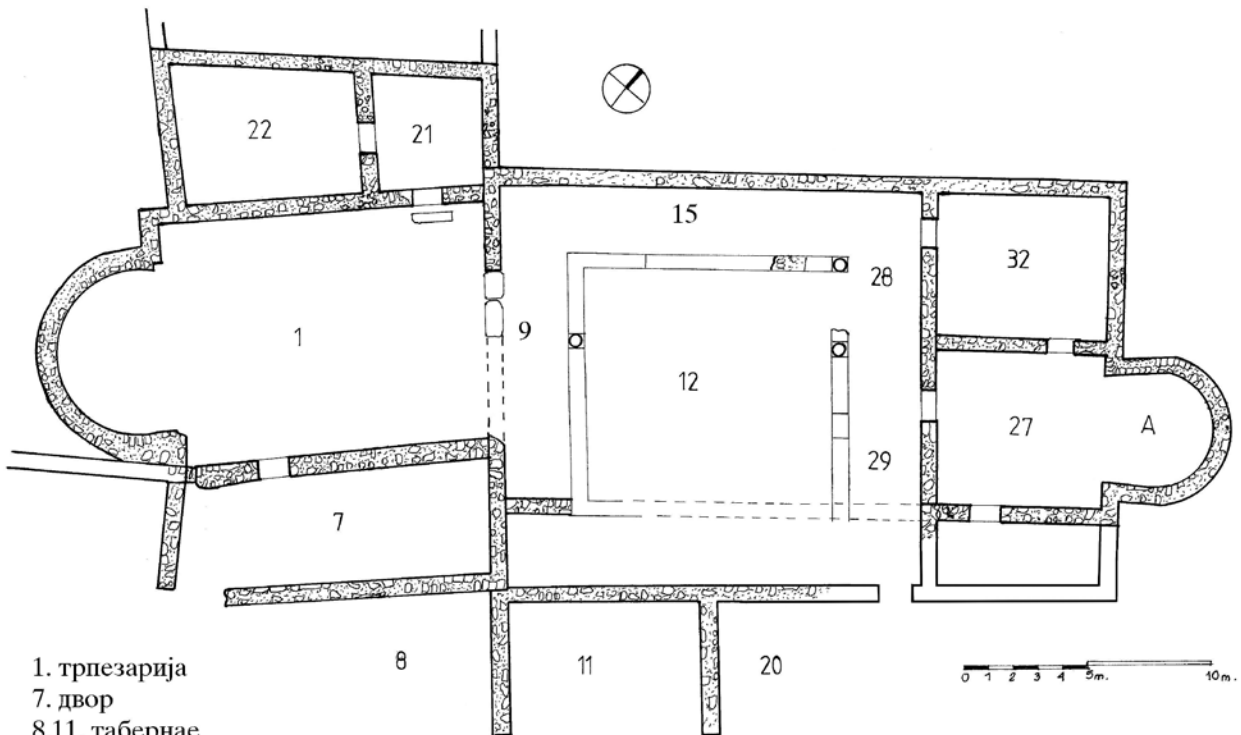
- 1. трpezарија
- 7. двор
- 8,11. табернае
- 9,15,28,29. трем
- 21. предпростор
- 22. просторија со хипокаусти
- 27. мала трpezарија
- 32. помошна прсторија (складиште)
- 20. табернае

Сл.8 Домот на ГР, основа на втората фаза, средина на 4 век

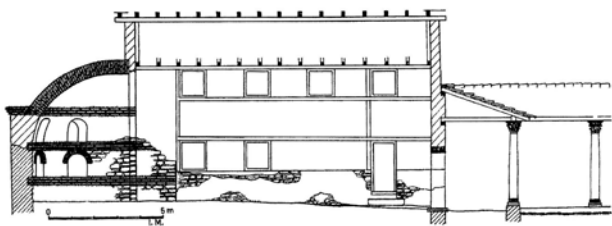
Сл.9 Домот на ГР, пресек на реконструкцијата на големата трпезарија (според И. Микулчиќ)

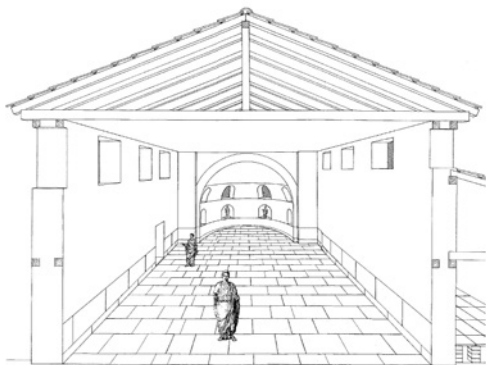
Сл.10 Реконструкција на големата трпезарија

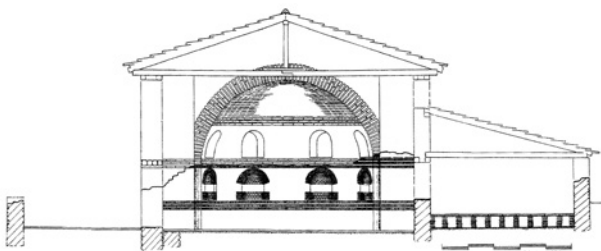
Сл.11 Пресек на југозападното крило (според И. Микулчиќ)

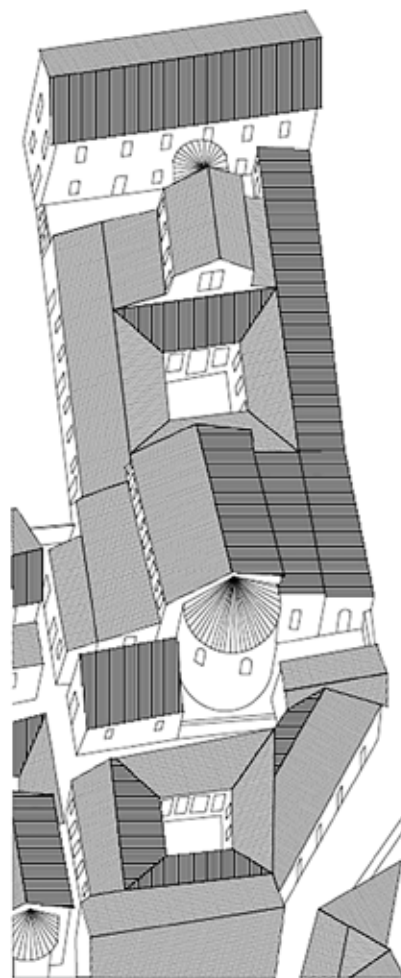
Сл.12 Реконструкција на Домот на ГР, според И. Микулчиќ (цртеж М. Матеска)

Покрај главната улица биле распоредени повеќе простории, наменети за издавање под наем на занаетчиите, како гостилници, работилници и за други економски цели (сл.12). Таваниците биле дрвени, а покривот бил покриен со римски ќерамиди. Поради позицијата на објектот, на повисоко ниво, било невозможно приклучување кон градскиот водоводен систем. Индустриска вода за потребите на фамилијата била обезбедена од бунарот, сместен во отворениот двор, а вода за пиење била носена од градските чешми.

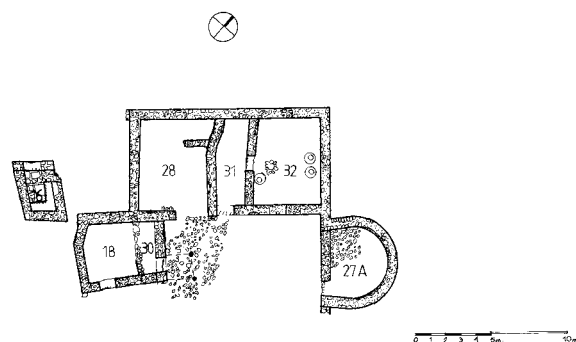
Сл.14 Постурбана куќичка, како последна фаза во историјата на Домот на ГР (според И. Микулчиќ)

На просторот кој некогаш го зафаќал само северозападниот агол на репрезентативна градба, била подигната една скромна куќичка (сл.14) со работилница (бр. 28), полски, рустичен тоалет (бр. 33) и неколку помошни објекти (бр. 18, 30, 27А) (сл.7).²⁵

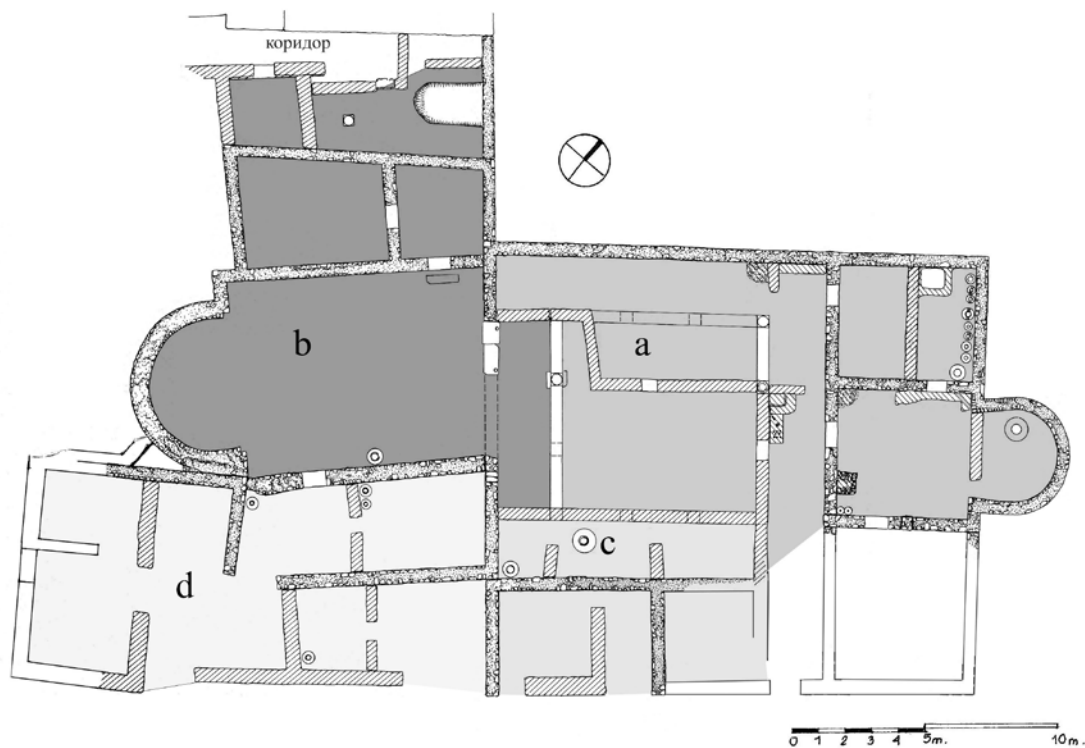
Сл.13 Основа на третата фаза од испреградениот Дом на ГР, со означени засебни станбени целини

Кон крајот на 4 век резиденцијата била напуштена од своите сопственици, така што во првата половина од 5 век, таа била делумно запустена и руинирана. Набргу објектот добил нови жители. Промената на севкупната општествена состојба во градот наметнала измени и во градежната дејност. И оваа резиденција, како и многу други, била испреградена со некавалитетни сидови од кршен камен врзан со кал, со што се оформиле неколку станбени единици, кои сега им припаднале на различни семејства (сл.13).¹⁹ Ваквите новооф-

Во североисточниот дел од перистилот, на просторот на некогашниот северозападен и североисточен трем како и северозападниот дел од централниот двор (бр.15 - 17, 12 и 29), вклучувајќи го источното крило (бр. 31, 32), се оформила една целина за живеење (а). Објектот имал неправилна форма. Просторијата 17 имала работен карактер на што укажуваат трагите од носачи, за поставување на потребната опрема неопходна за изведување на активностите, пронајдени на североисточниот крај. Покрај северозападниот сид, во доцната фаза била поставена мермерна банка за седење, фланкирана со сидчиња од двете страни. Тука (бр.28) бил пронајден и бронзениот прстен, според кој објектот го добил своето ново, посоодветно име. Низ влезот на јужниот сид од просторијата бр. 29 се излегувало во централниот двор (бр.12). Во западниот агол на оваа просторија била сместена мермерна плоча со 11 плитки кружни вдлабнувања што служела како *tabula lusoria*, а покрај неа се наоѓала банка за седење. Во западниот агол од просторија бр. 31 било оформено отворено огниште. Во последната фаза, во западниот агол бил сместен базен за чување зрнеста храна, што укажува на новата намена на просторијата, како остава.

Во југозападниот дел од некогашната кука била оформена друга целина за живеење (б) што му припаѓала на друго семејство (бр.1, 9). Кон неа била приклучена некогашната голема трпезарија и југозападниот дел од тремот. Во трпезаријата бил урнат сидот кон перистилот, двокрилната врата била тргната и просторијата станала отворена сала,²⁰ а дел од тремот (бр. 9) бил претворен во отворена веранда. Кон оваа целина биле вклучени и западните простории (бр. 21, 22 и др.). По пожарот, кон средината од 5 век, просторот останал празен и тука биле натрупувани отпадоците од околните куќички.

Со преградувањата, во југоисточниот трем биле оформени неколку простории (бр. 10, 13, 19) кои заедно со просториите до улицата (простории бр. 11, 14, 20) и просториите што го зафаќале источниот агол, веројатно му припаднале уште на едно семејство (с).²¹ Со спојување на просториите бр. 19 и 20 се оформило помало внатрешно дворче.

Во јужниот агол со преградни сидчиња, веројатно била оформена уште една посебна целина (d), (простории бр. 5, 6, 7, 8 и др.).
