## THE PERIMETRAL WALLS OF VIDIN GRAD IN THE MIDDLE VARDAR VALLEY, NORTH MACEDONIA<sup>1</sup>

**Keywords:** Argos in Paeonia, architectural survey, aerial photography

**Abstract:** *The goal of this paper is to present the results of the topographic study of the architectural remains at the site of Vidin Grad, near Vodovrati, carried out in 2017. It is a sequel to the report of the systematic survey of this site, undertaken in 2013. In order to avoid repeating the facts about the location of this site and the historical sources that are related to the ancient town identified with this site, reference is made to the article published in Patrimonium 16. (Donev 2018) In the present article, the results of the study of aerial images and the ground-truthing campaign are presented. The detailed description of the layout of the enclosure is linked to the organization of space and the evolution of the settlement. The ramparts of Vidin Grad also hint at the local road-network and the social and economic status of this ancient settlement.*

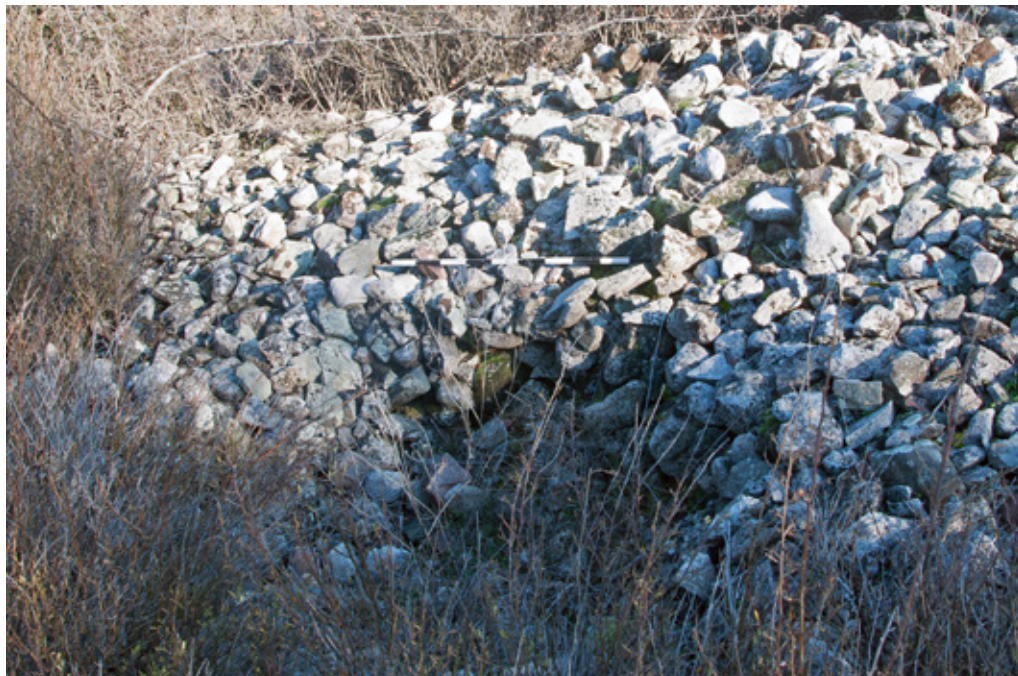
Photograph 1: remains of the bastion tower on the eastern inner wall / остатоци од бастсион-кулата на источниот, внатрешен сид

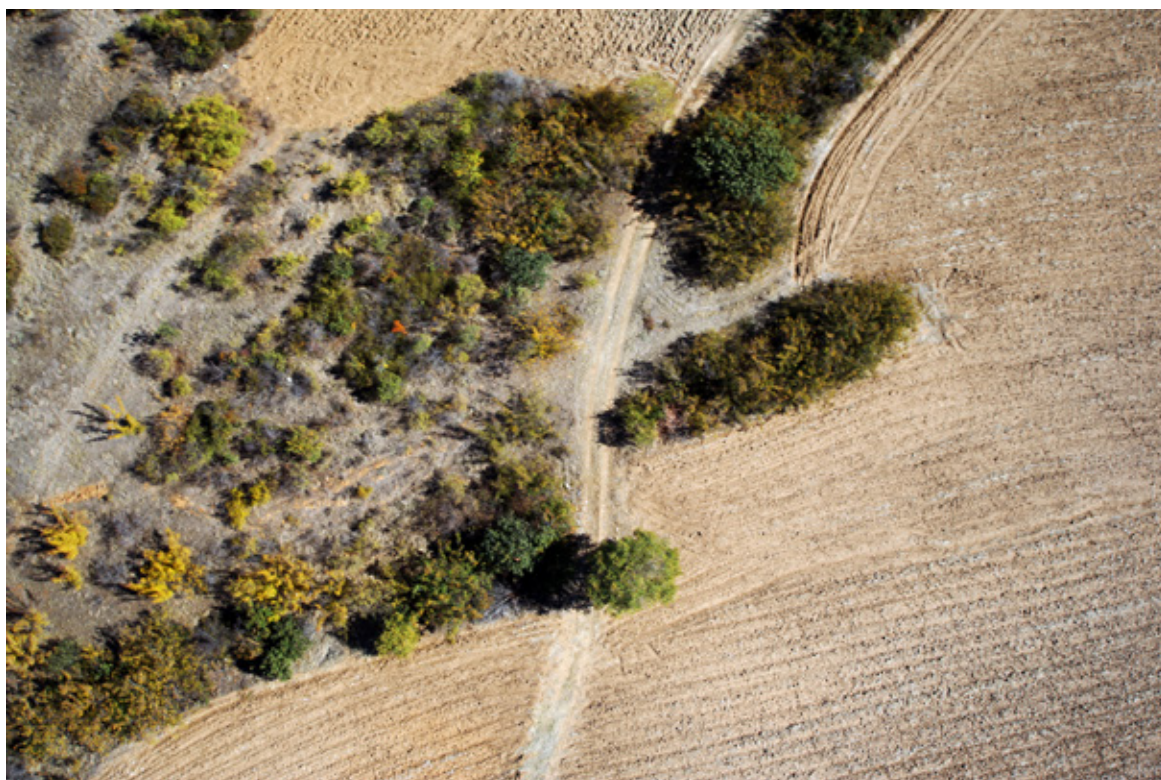
Photograph 3: The eastern entrance into the settlement / источен влез во населбата

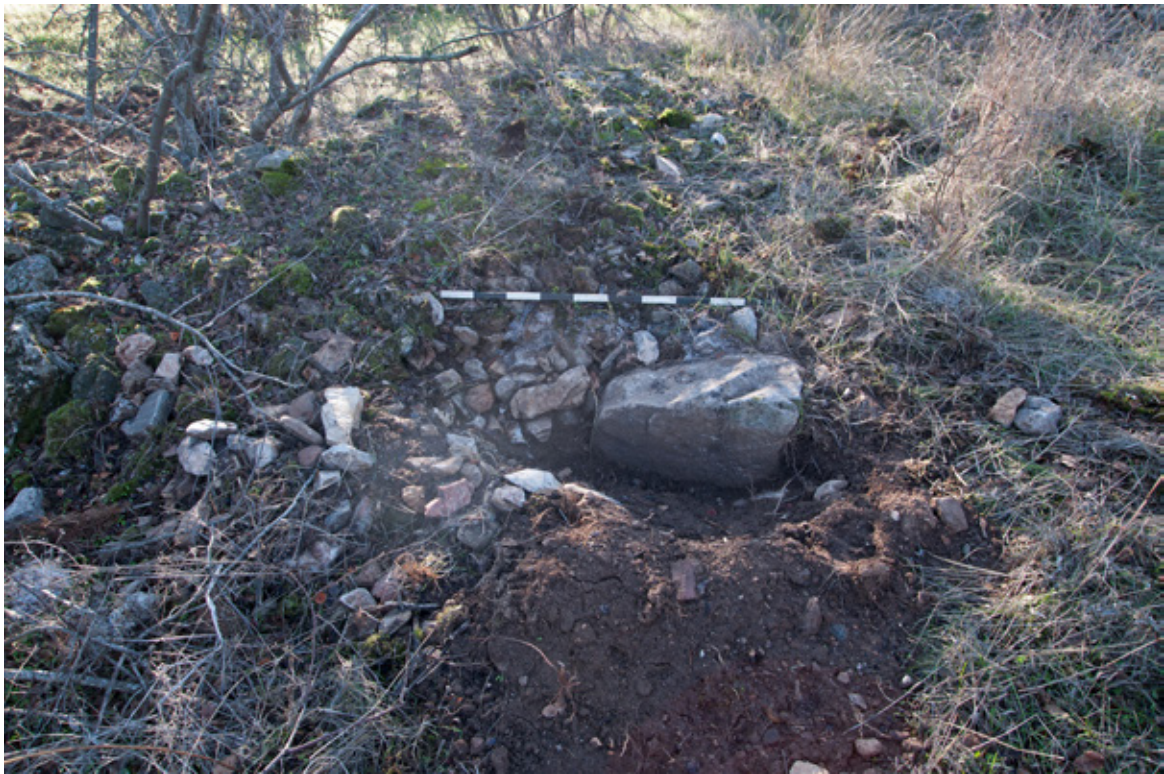
Photograph 4: The eastern corridor wall of the eastern gate; a view from the east /  
источниот ѕид од влезниот коридор; поглед од исток

The southeastern segment of SI2 hides the remains of a wall, four to five meters wide and leaning against a two meters-tall escarp. It was traced over a distance of 80 meters from the entrance corridor, after which, it disappears or changes direction abruptly. This wall is built in an *emplekton* technique: a core of uncut stone blocks (up to 20 by 30 cm large) bonded with poor mortar and consolidated by roughly cut façade blocks. Their dimensions are fairly uniform, measuring 20 x 25 x 50/60. Only a few of these blocks were discovered *in situ*. (Photo 4) Their scarcity could be related to the fact that they were used only near the entrance corridors.

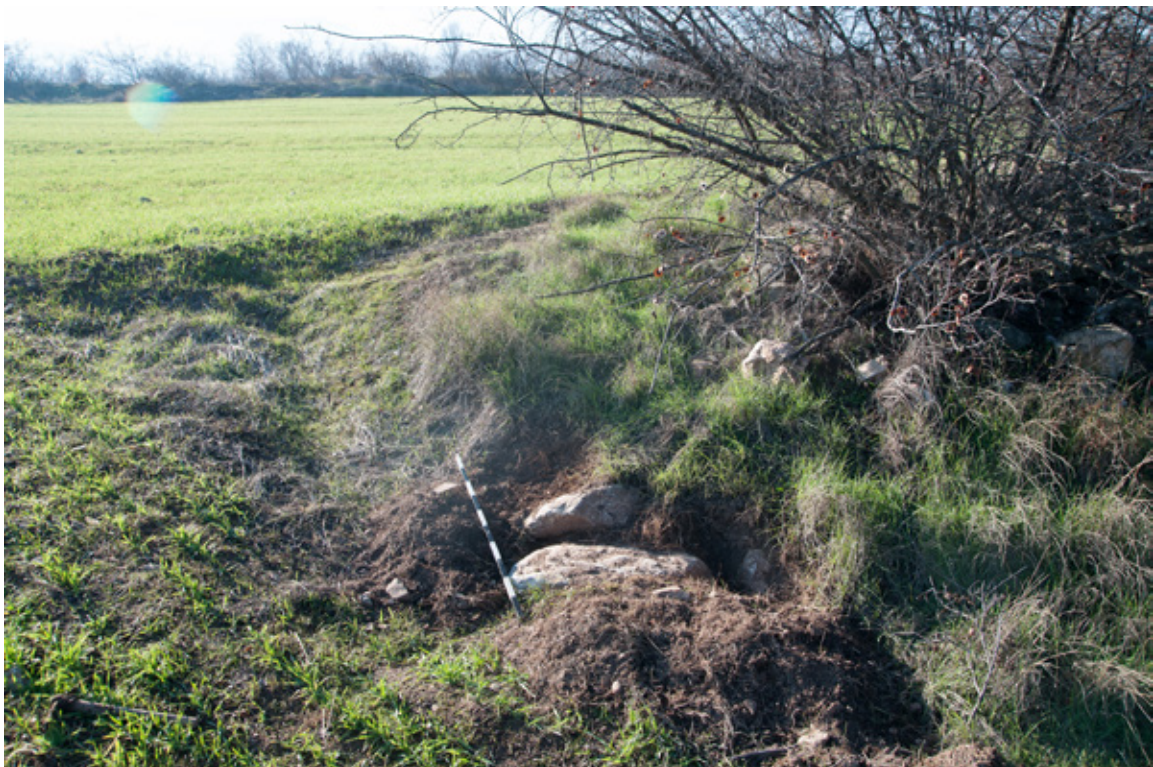
Photograph 5: The western corridor wall of the eastern gate; a view from the east /  
западниот ѕид од источниот влезен коридор, поглед од исток

The western wall of the entrance corridor leans against a low escarp. This is one of the rare segments of the perimetral wall of Vidin Grad that rose above the tread of the terrace. It is between four and five meters wide and built in the same technique as the eastern corridor wall. The inner, southeast corner of this wall was uncovered during the field survey. (Photo 5)

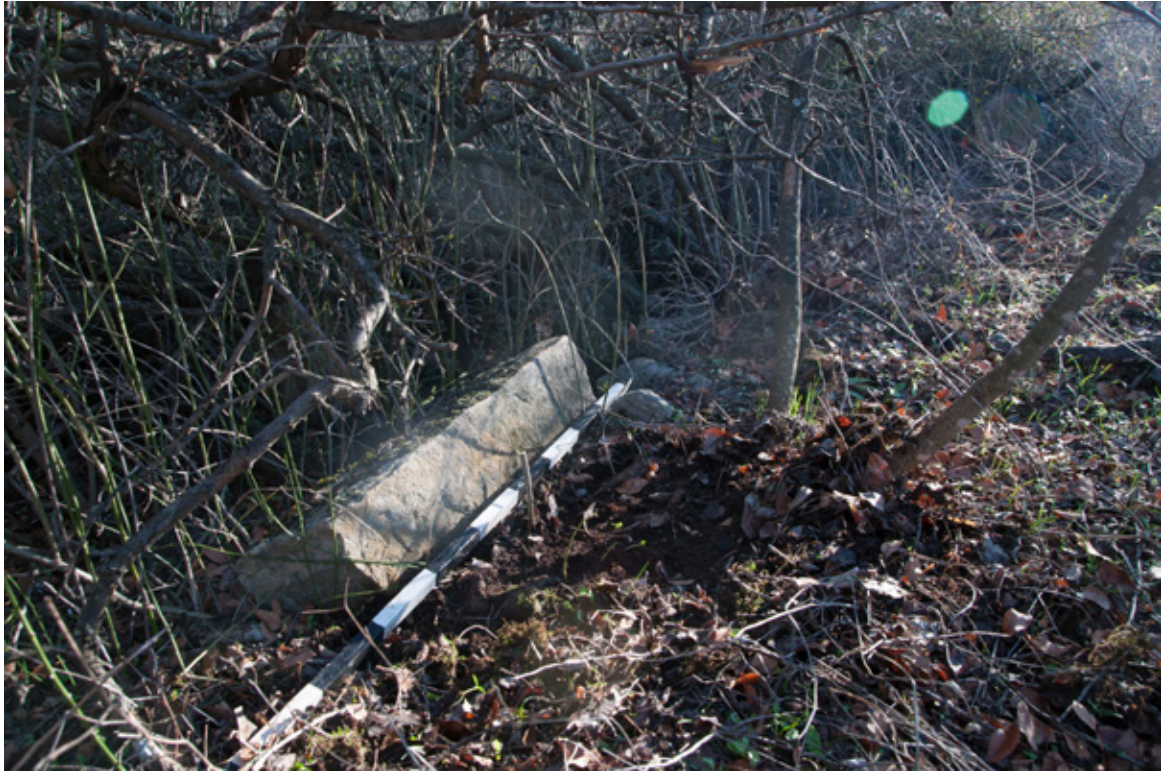
Photograph 6: The eastern fore-wall / источниот предсид

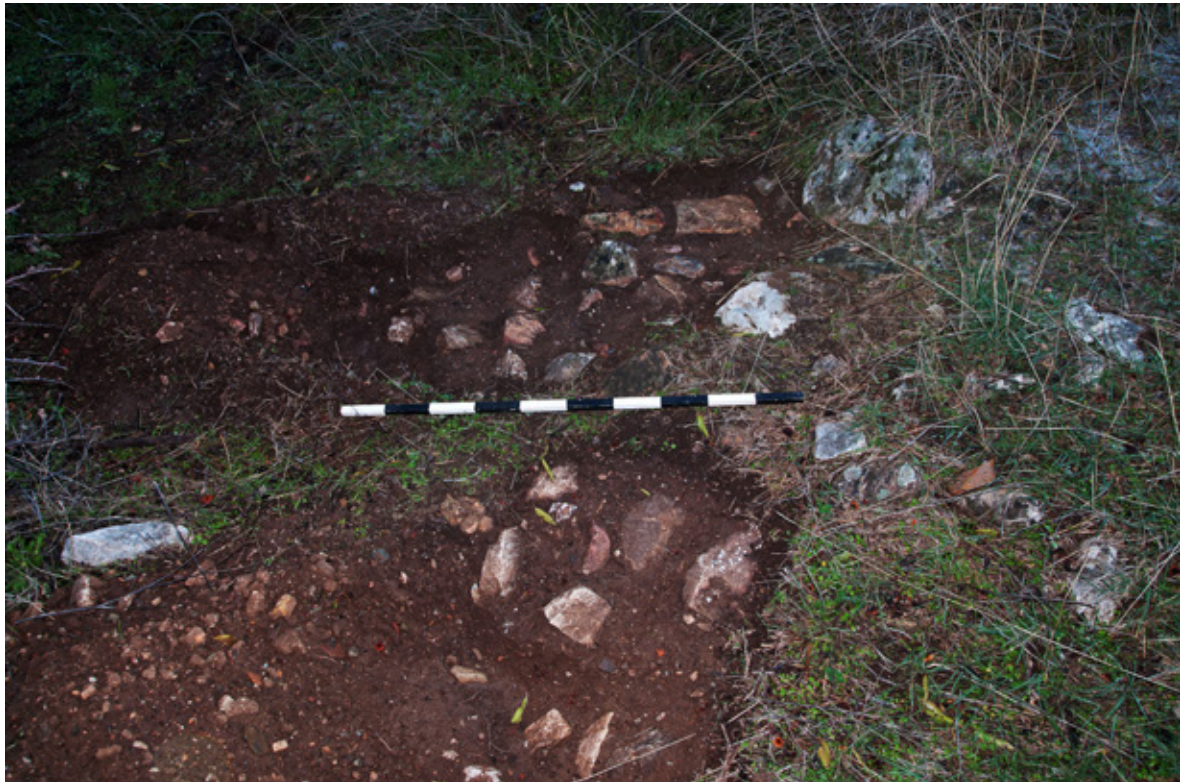
Photograph 7: A segment of the inner, eastern wall / дел од источниот, внатрешен ѕид

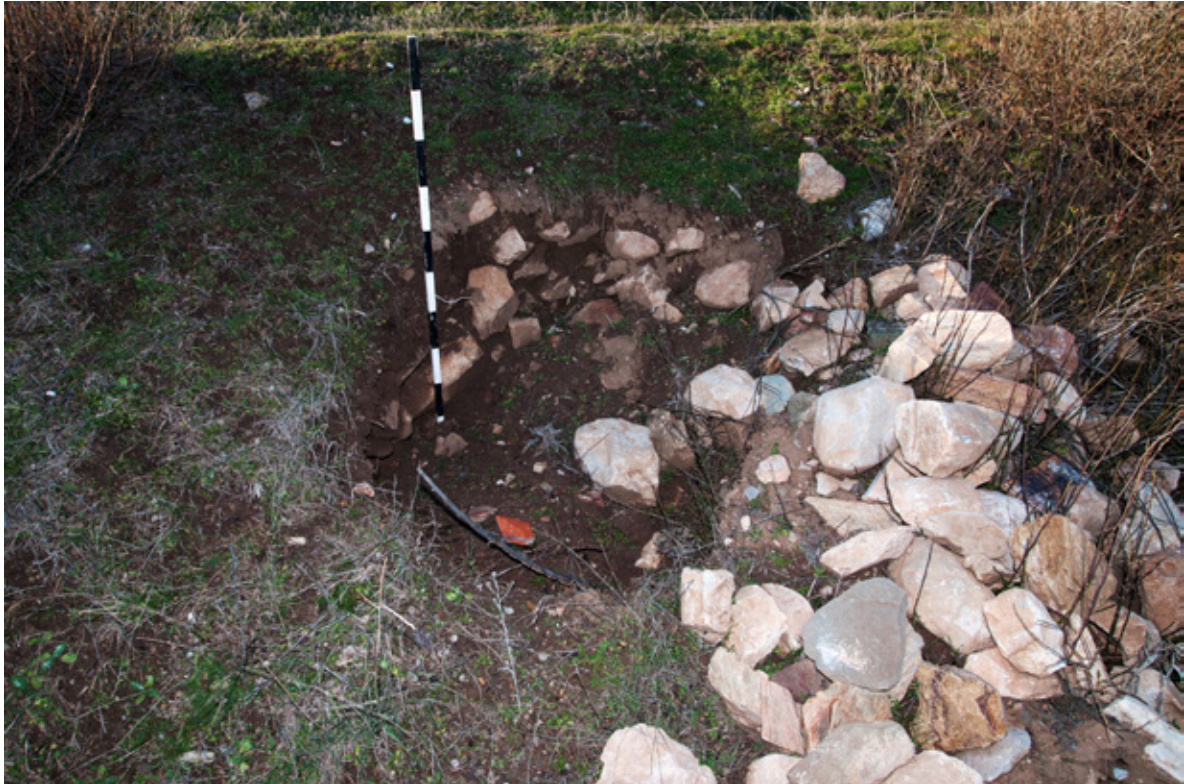
Photograph 8: An illicit dig in the eastern support wall of the central terrace /  
див ископ во источниот потпорен ѕид од централната тераса

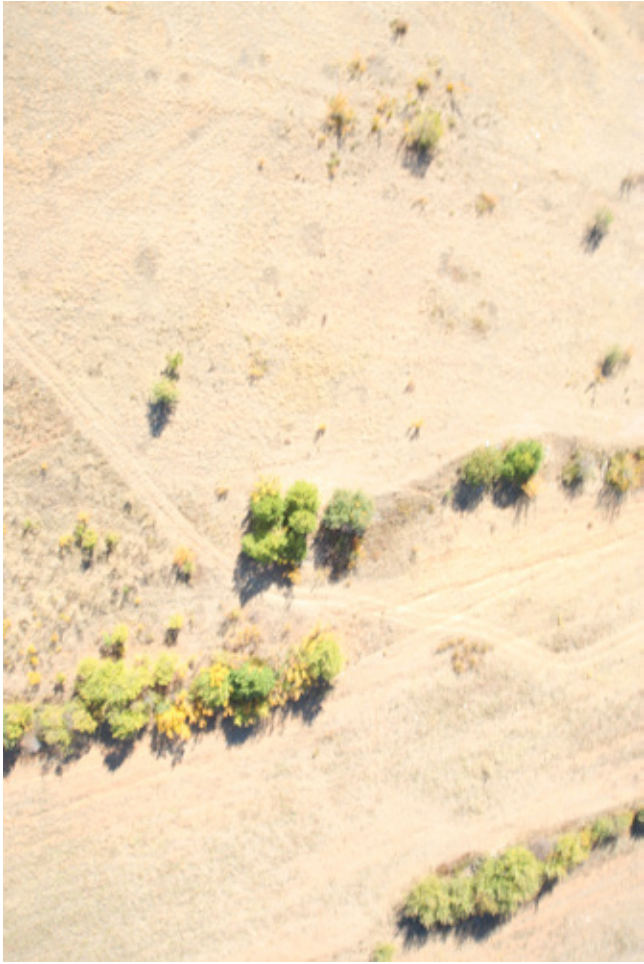
Photograph 10: An aerial view of the western gate /  
птичја перспектива врз западниот влез

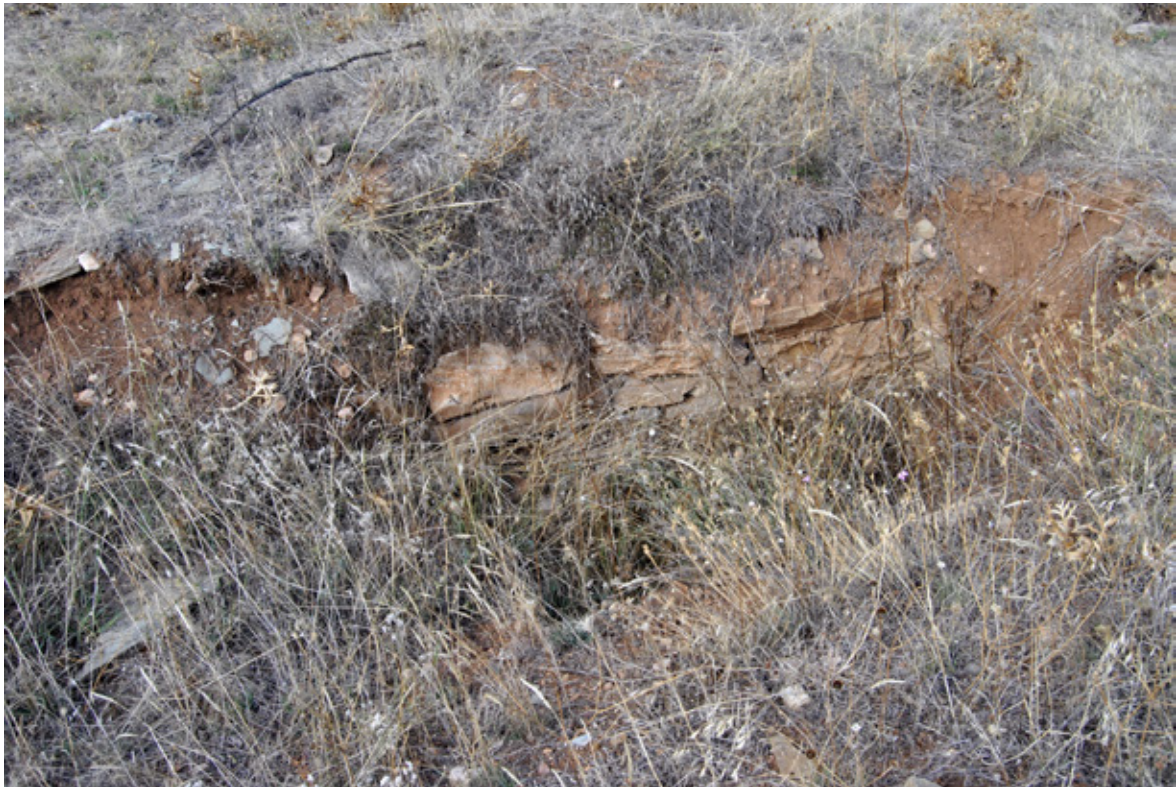
Photograph 11: A robbed out tomb, west of the main entrance /  
диво откопан гроб, западно од главниот влез во населбата

On the rounded knoll that is the highest point of Vidin Grad, about 160 meters west of the western entrance into the settlement, three robbed out tombs were discovered. The sides of the rectangular pits are lined with regular courses of stones and they are covered with stone slabs. (Photo 11) The grave pits are at least 70 cm deep. Only the short sides remain from the northernmost tomb 1. It is orientated northwest-southeast and it is about 2.5 meters long. Tomb 2 was found slightly over two

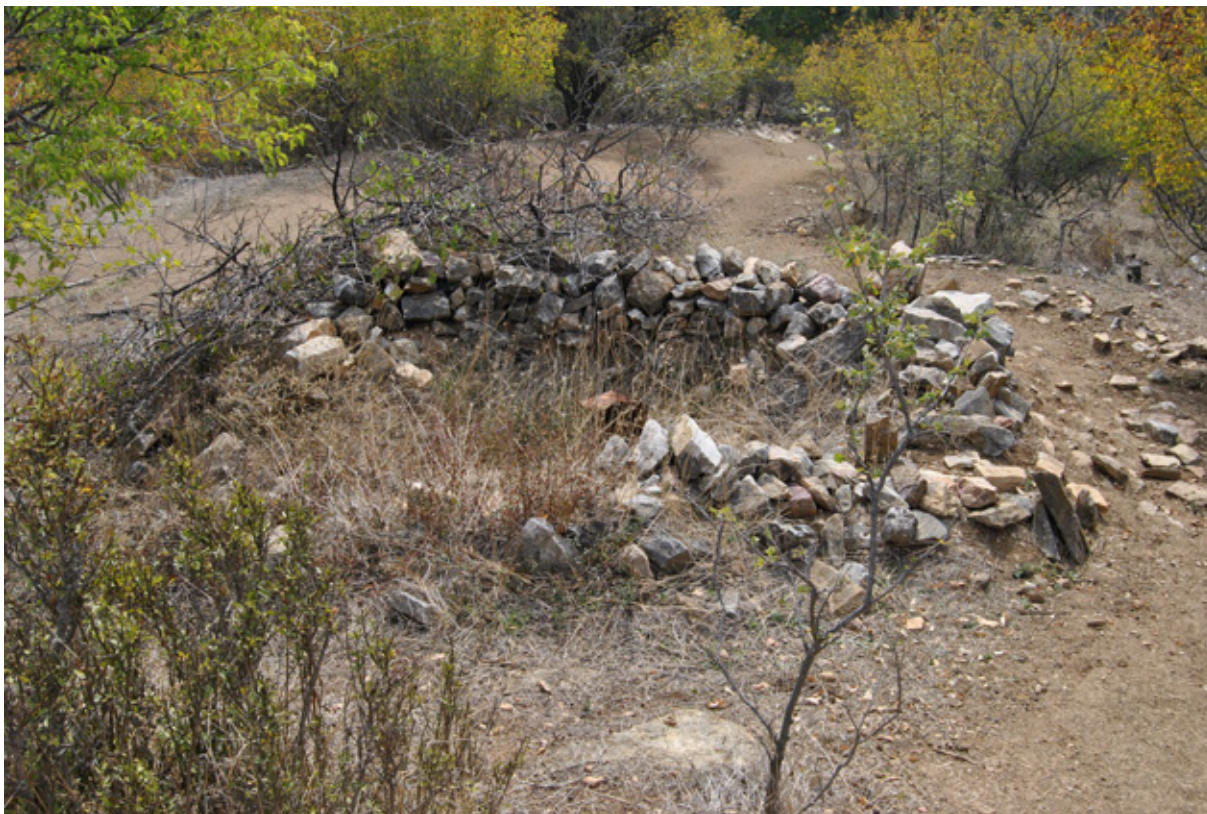
Photograph 12: A view at the rectangular tower on the left bank of the Vidin Dol /  
Поглед кон четириаголната кула, на левиот брег од Видин Дол
