Јасна ГРУЈОСКА-КУНЕСКА, Вероника ШЕНДОВА

ДОКУМЕНТАЦИЈА И КОНЗЕРВАЦИЈА НА КУЛТУРНО-ИСТОРИСКИ ОБЈЕКТИ: СТУДИЈА НА ЦРКВАТА СВ. НИКИТА СО ТЕХНИКА ЗА ЗД ЛАСЕРСКО СКЕНИРАЊЕ

DOCUMENTATION AND CONSERVATION OF CULTURAL-HISTORIC BUILDINGS: STUDY ON THE CHURCH OF ST. NIKITA USING 3D LASER SCANNING TECHNOLOGY

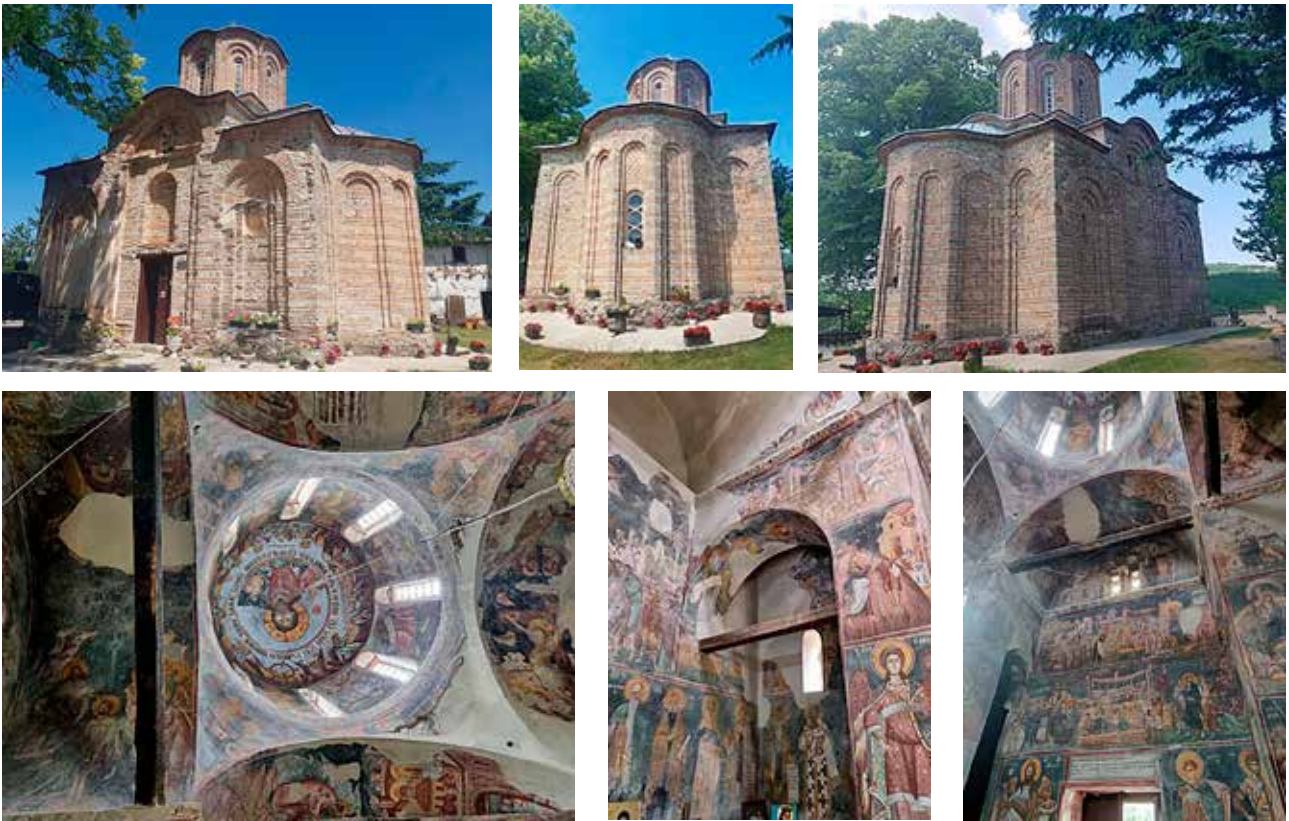
Сл. 1 Црква Св. Никита: фасадно обликување и ентериер

Црквата Св. Никита е типичен доцновизантиски споменик од 14-ти век, која ги носи одликите на повеќето византиски цркви во Р. Северна Македонија. Овој објект поседува исклучителни историски, архитектонски и уметнички вредности. Лоциран е на падините на Скопска Црна гора, во селото Бањани, Скопско. Објектот е изграден како еднокуполна градба со форма на впишан крст во правоаголна основа, со петострана апсида на исток и отсуство на нартекс, [16]. Конструктивниот систем го сочинуваат масивни фасадни ѕидови со дебелина од околу 85см и четири столбови (во внатрешноста) на кои се потпира покривната конструкција: полуцилиндрични сводови и централна купола. Во изградба на објектот користени се традиционални материјали: неколку видови камен (најмногу варовник, а во помала мера травертин, гранит, доломит) и тула поврзани со варов малтер, [17]. Фасадите на црквата се изведени со особено внимание; со исклучок на западната фасада, останатите фасади се изведени од хоризонтални редови камен и тули со широки фуги од фреско малтер – евидентна е примена на техниката “opus cloisonné”. Плитките ниши и

пиластри создаваат дополнителна разиграност на фасадите, (сл. 1).

Внатрешните површини на црквата се едноставно обработени, малтерисани и насликани со фрескоживопис кој е зачуван во поголем обем, (сл. 1). Сочуван е оригиналниот живопис од 14-ти век, кој поседува големи уметнички вредности, а постојат и фрески од подоцнежни периоди – 15-ти и 19-ти век, [16]. Во 80-тите години на минатиот век се извршени последните поопсежни интервенции кои се евидентни во надворешниот изглед на објектот: санација на оштетувањата во носивите сидови, реконструкција на покривните партии и замена на керамидите со оловен лим, [18].

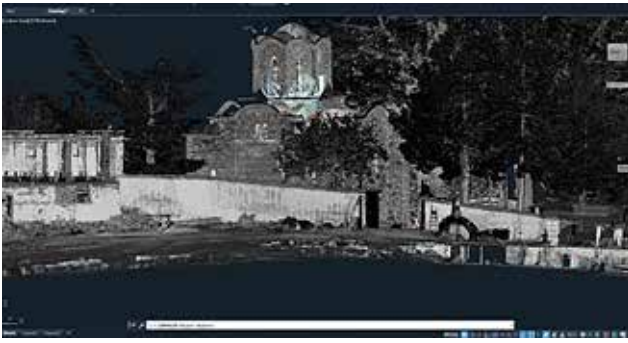
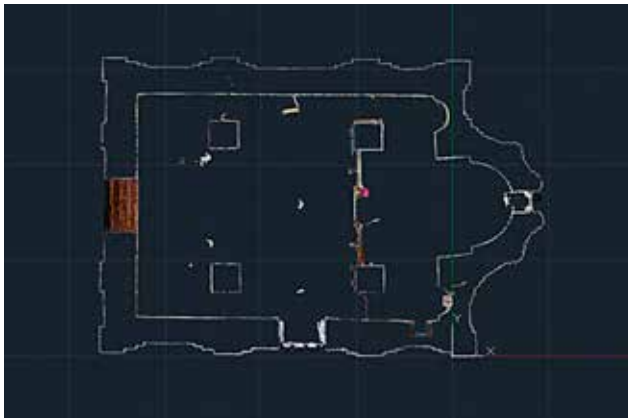
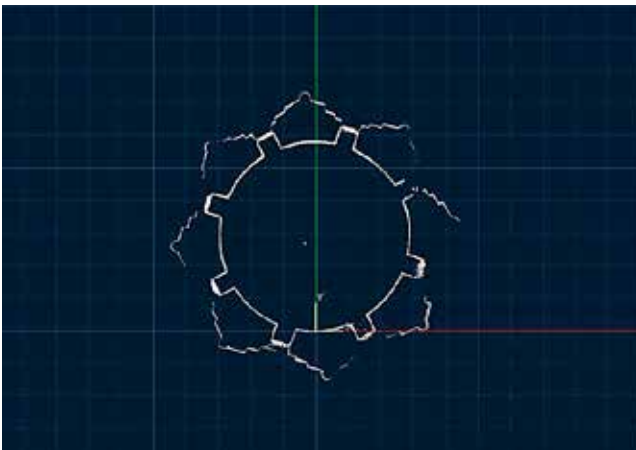
Сл. 5 Експортиран 3Д модел во AutoCAD, дводимензионални цртежи добиени од моделот (лево) и соодветни дводимензионални цртежи доработени во AutoCAD (десно), [21]

Финално, 3Д моделот беше експортиран во .dwg фајл (AutoCAD програмот) за понатамошна обработка и анализа. CAD програмот дава мож-

ност да се направат хоризонтални и вертикални пресеци во која било рамнина на 3Д моделот, односно да се генерираат потребните основи, пресеци и фасади, што за посложени објекти каде се потребни поголем број цртежи за презентација е особено корисно. Во оваа фаза беа детално разработени основи на црквата, кои се генерираа од 3Д моделот. Сепак, треба да се спомене дека за вака добиените дводимензионални цртежи потребна е дообработка во CAD програмот, (сл. 5) за истите да претставуваат соодветна документација за споменикот.
