Вера ГАВРОВСКА-БОЛЧЕВСКА

## БЕЛЕШКИ ЗА ВРЕДНОСТИТЕ НА ЦРКВАТА СВ. АТАНАСИЈ ВО с. ГОРНА РАЈЧИЦА

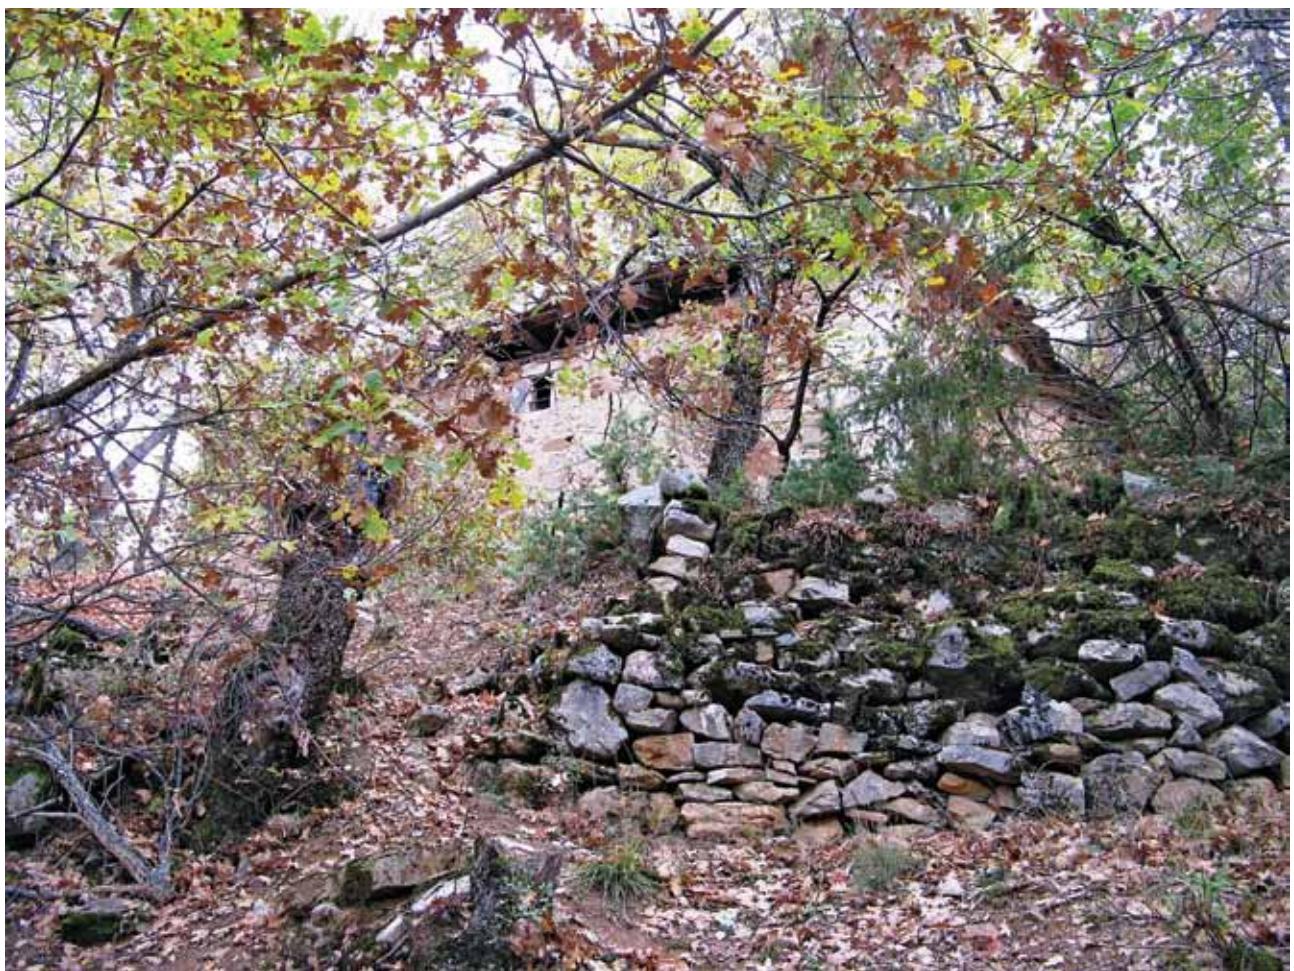
Црквата претставува еднокорабна градба со висока полукружна апсида на источната страна и влез од западната страна. Нема сидан свод туку дрвена покривна конструкција на две води. Сидана е од камен сивец и варов малтер. Добро обработените камени блокови се употребени за аглите, прозорските отвори и влезната

Сл. 1. Црква Св. Атанасиј (1868), с. Горна Рајчица, Дебарско  
Fig. 1. The church of St. Athanasius (1868), v. Gorna Rajchica, Debar

врата, а бигорот за апсидата. Се забележува декоративна профилација на довратникот од влезната врата и на плитката ниша над неа, во која некогаш бил насликан патронот на црквата св. Атанасиј. Изгледа дека веднаш над плитката ниша постоел отвор во вид на четворолист, кој денес е уништен.

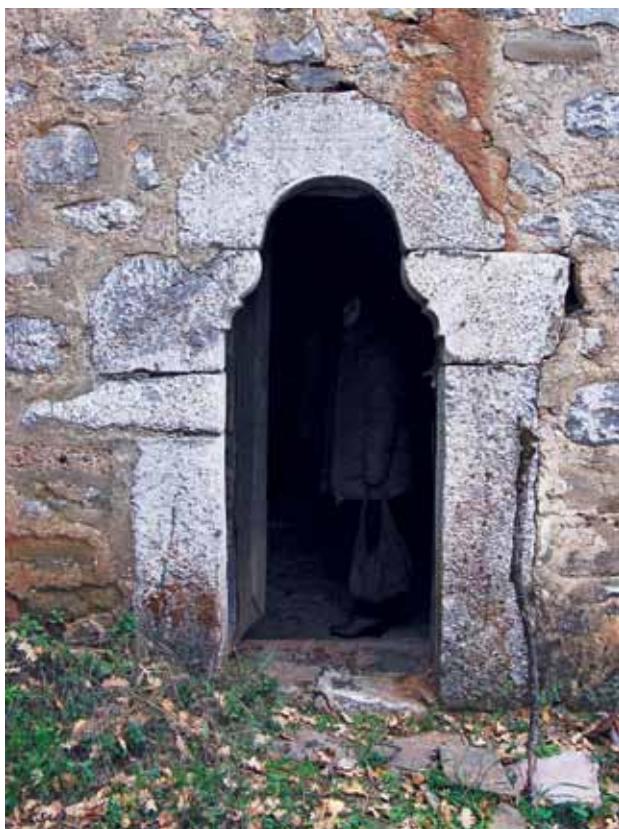
Сл. 2. Влезна вратиа од западната страна на црквиаа  
Fig.2. The west entrance of the church

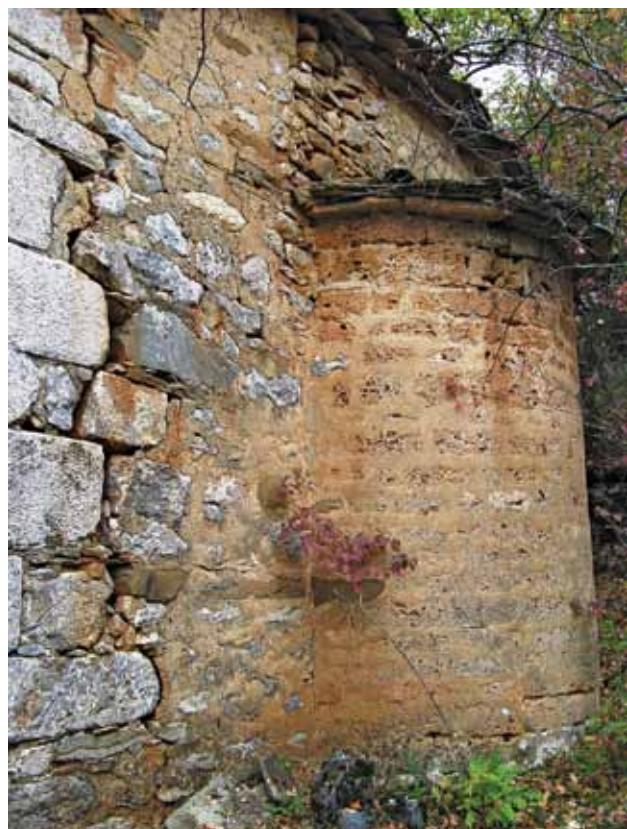
Сл. 3. Апсида од источната страна на црквиаа  
Fig.3. The apse on the east side of the church

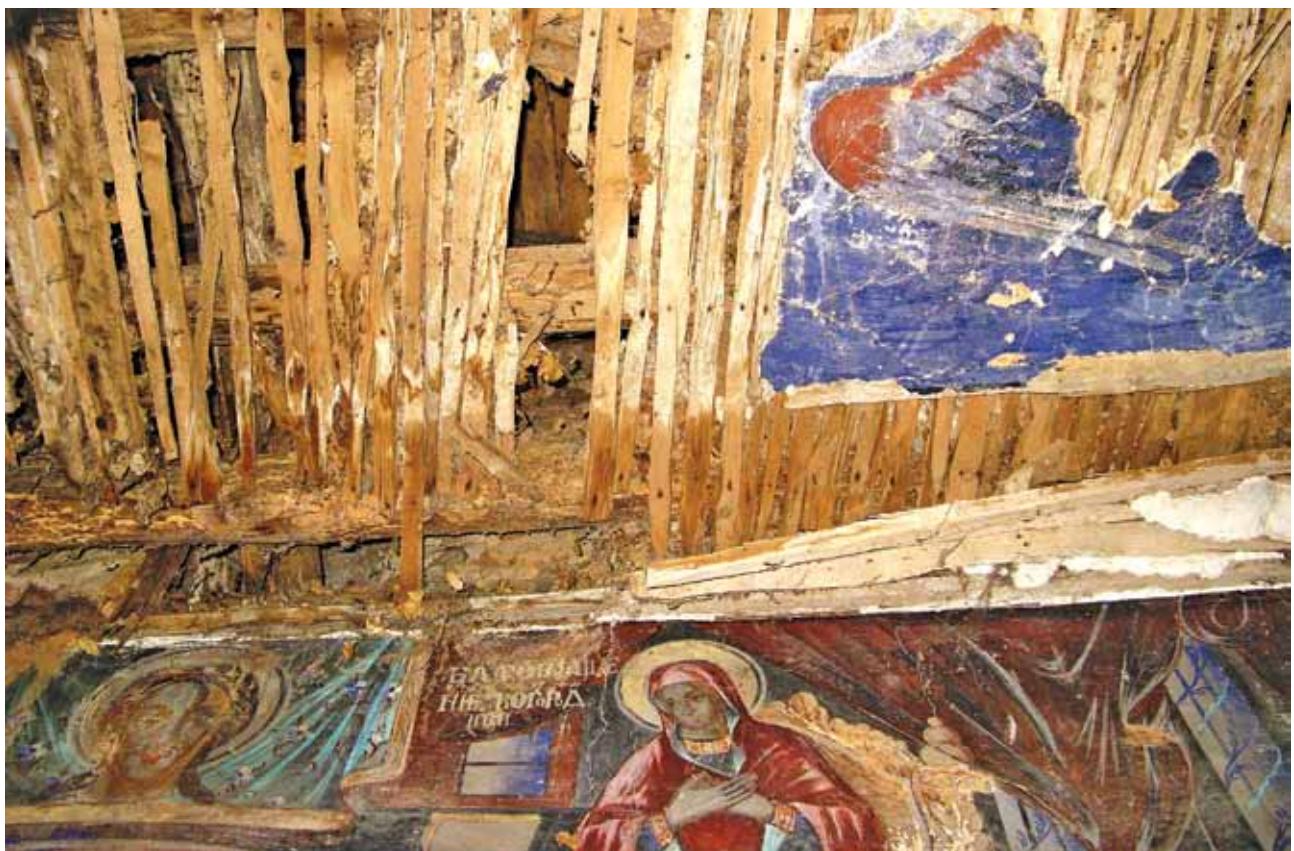
Сликаната програма може да се идентификува врз основа на неколку зачувани композиции и фрагменти. Во олтарната ниша е насликана Богородица Ширшаја Небеса (Поширака од небото), лево и десно се архангел Гаврил и Богородица од Благовештение<sup>5</sup>, а меѓу нив, врз темето на апсидалната конха е насликан Светиоубрус. Во нишата на проскомидијата е Христос во саркофаг, на тесниот

Големи површини од сидното сликарство се уништени, меѓутоа, некои композиции и фигури, особено оние на источниот и западниот сид се добро зачувани.

Сл. 4. Живопис на юлафоното и източното съд (1875)  
Fig. 4.. The frescos on the ceiling and the east wall (1875)

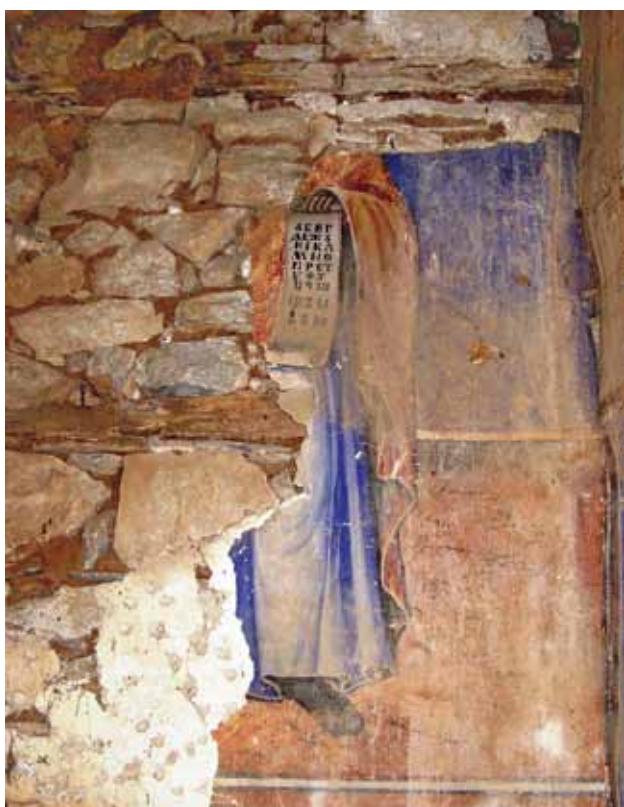
На јужниот сид во олтарот е насликана монументалната фигура на св. Игњатиј Богоносец,<sup>5</sup> пред иконостасот е фронталната фигура на св. Василиј Велики, а од другата страна на прозорецот се зачувани остатоци на две архиерејски фигури, кои во рацете држат свиток со испишана азбука, поради што се идентификуваат со сесловенските светители Кирил и Методиј.

Сл. 5. Св. Кирил или св. Методиј, южен съд (1875)  
Fig. 5. Ss. Cyril or Methodius, south wall (1875)

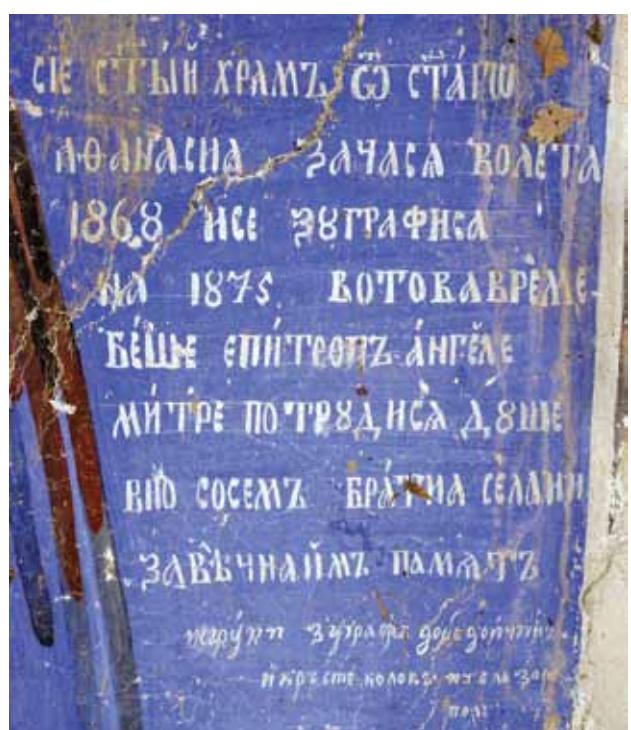
Податоци за историјата на црквата се соопштени во кусиот ктиторски натпис испишан во осум реда на црковно-словенски јазик на западниот ѕид покрај фигурта на архангел Гаврил. Тој гласи: *СЕ СТВІЙ ХРАМЪ СЪТ СТАГСО/ЛЮАНСИЯ ЗАЧАСЛ ВО ЛЕТА/1868 И СЕ ЗОУГРАФИСА/НА 1875. ВО ТОВА ВРЕМЕ/БЕШЕ ЕПИТРОПЪ АНГЕЛЕ/МИТРЕ ПОТРОУДИСАД ДОУШЕ/ВНО СОСЕМЪ БРАТИЯ СЕЛANI/ДА ВЕУНИ ЙМЪ ПАМАТЬ.* Во него се вели дека овој свет храм на Св. Атанасиј започнал да се гради во 1868 г. и се исккал во 1875 г., кога епитроп бил Ангеле Митре. Се потрудил душевно заедно со браќата селани, за вечен им спомен. Под натписот се потпишале зографите со следната формула: *ИСЬ РУКИ ЗУГРАФЪ ДОБРЕ ДОИЧИНЪ И КРЪСТЕ КОЛОВЪ ИЦЪ ЛАЗОРОПОЛЕ* - Од рацете на зографите Добре Дојчин и Крсте Колов од Лазорополе.

Сл. 6. Китайорски надпис со юлийис на зографите (1875)  
Fig. 6. The Donor's inscription with the zographs' signatures (1875)

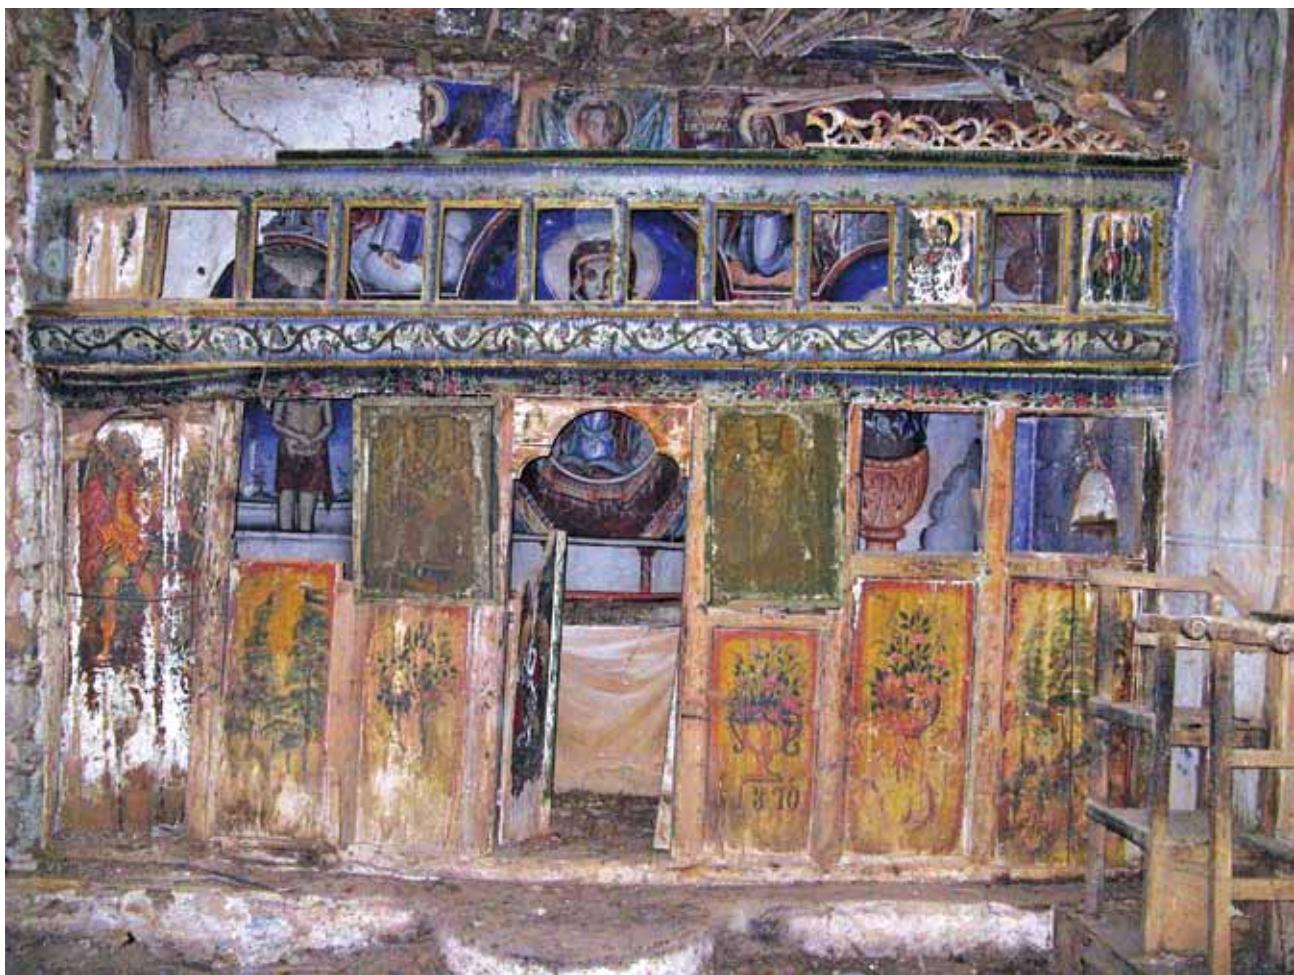
Дрвениот иконостас целосно го затвора олтарниот простор. Иконостасот има северна влезна врата на која е насликан архангел Михаил, парапети во различна височина на кои се насликани вази со цвеќе и кипариси со птици, централен влез во олтарот на кој се наоѓаат царски двери со насликано Благовештение, лежишта за две престолни икони од едната и лежишта за три икони од другата страна на централниот премин. Лежиштата за икони од едната и од другата страна на царските двери се со исти димензии и на нив биле сместени иконите *Богородица Несвенлива роза со йоророци* и *Исус Христос Велики архиереј со апостоли во лоза*, кои се постари од црквата и многу веројатно се донесени од некој постар храм, поставени на новиот иконостас и вклучени меѓу новите икони.<sup>6</sup> Лежиштата за

Сл. 7 Иконостас (1870)  
Fig.7. Iconostasis (1870)

се наоѓале на овој иконостас, беа дислоцирани од монашкото сестринство на манастирот Рајчица. Од деисисниот ред недостигаат девет икони, една е со целосно оштетен иконопис, а делумно се зачувани иконите на апостол Вартоломеј (?) и на апостол Андреј. На горната јужна страна уште постои завршна резбарена бордура од иконостасот, а недостига Голем крст со сликано Распетие. Со еден збор, дрвената конструкција на иконостасот, северната врата, царските двери и иконите се наоѓаат во исклучително лоша состојба.

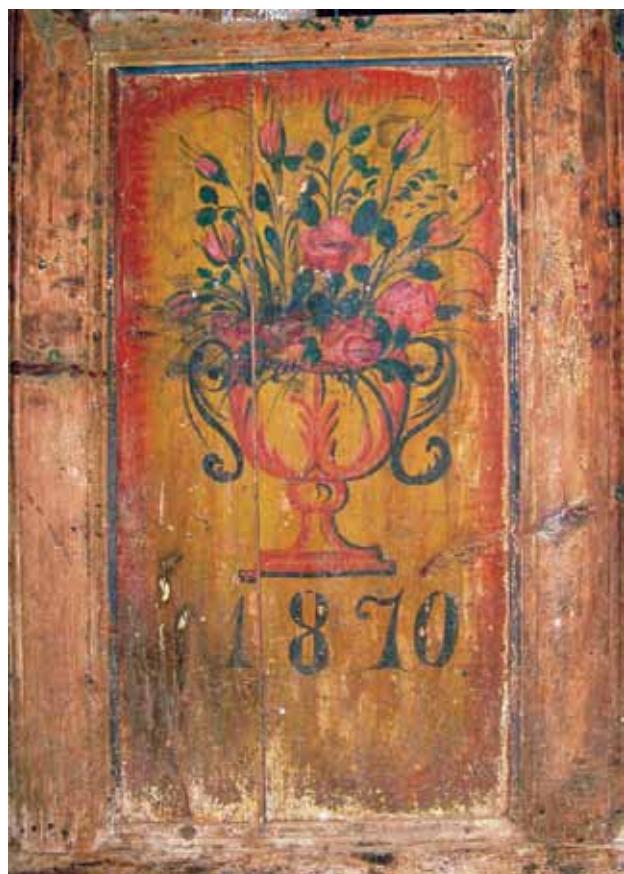
Сл. 8 Параћеј, детаљ  
Fig.8. Parapet, detail

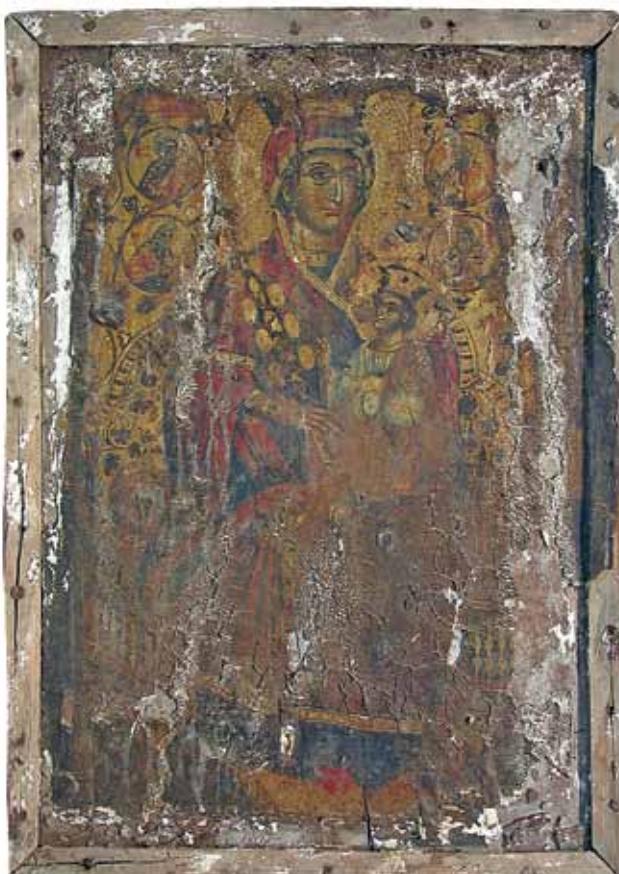
Сл. 9 Богородица Несвенлива роза со пророци (XVIII в.)

Fig.9. The Holy Virgin Unfading Rose with Prophets (18<sup>th</sup> century)

Констатирано е дека двете икони претставуваат значајни иконописни остварувања што произлегле од една епирска сликарска работилница, веќе идентификувана во југозападниот дел на Македонија.<sup>7</sup> Интересно е што икони од оваа работилница се веќе воочени во соседната црква Св. Варвара во Долна Рајчица.<sup>8</sup> Карактеристично за овие икони е што ликовите се шематизирани, со јадри образи моде-

лирани со меки кафеави и сиво-маслинести сенки. Долната линија на окото е удвоена и им дава кесест облик на подочниците. Она што ги чини препознатливи е начинот на кој се украсени ореолите, во вид на струганки од втиснувани кругови.

Конзерваторските истражувања на двете икони беа насочени кон мошне сложената состојба на дрвените носачи и на сликаната површина, која претходно беше стабилизирана со одредени превентивни зафати.

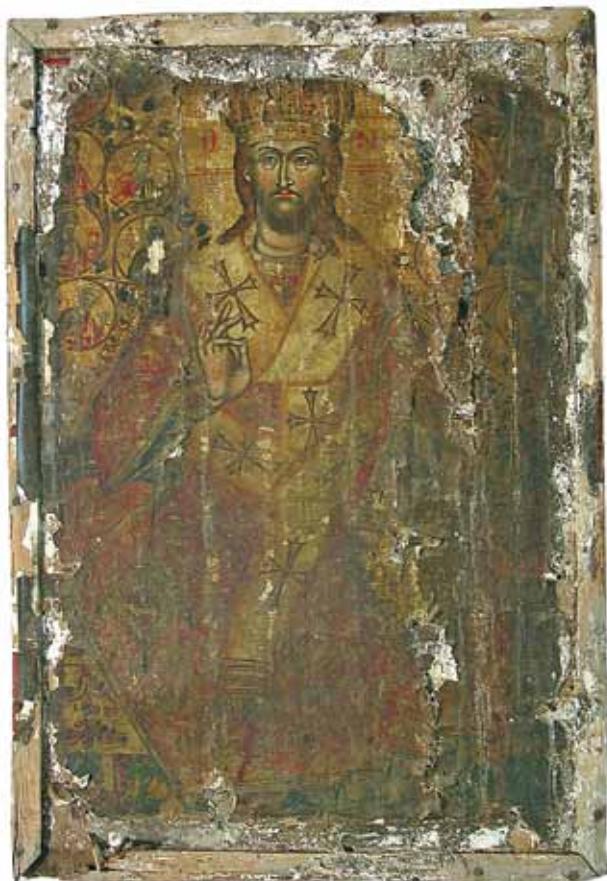
Сл. 10 Исус Христос Велики архиереј со апостоли во лоза (XVIII в.)

Fig.10. Jesus Christ High Priest with a Vine of Apostles (18<sup>th</sup> century)
