Јасна ГРУЈОСКА-КУНЕСКА, Вероника ШЕНДОВА, Билјана ПЕЈОВА

ОЦЕНА НА СОСТОЈБАТА НА ЦРКВАТА СВ. НИКИТА, БАЊАНИ СО ПРИМЕНА НА НЕ-ДЕСТРУКТИВНИ МЕТОДИ

ASSESSMENT OF THE STATE OF ST. NIKITA CHURCH, BANJANI USING NON-DESTRUCTIVE TECHNIQUES

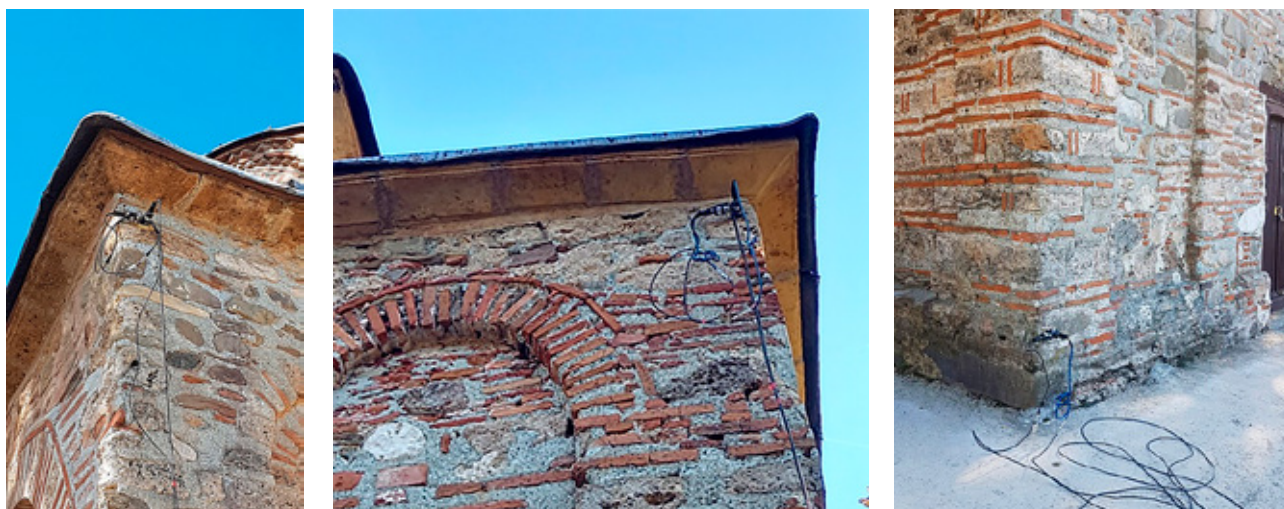
Сл. 6 Позиционирање на акцелерометри на црквата

Извршени се регистрации на амбиент вибрации со времетраење од 3 минути за секоја од шесте конфигурации поодделно.

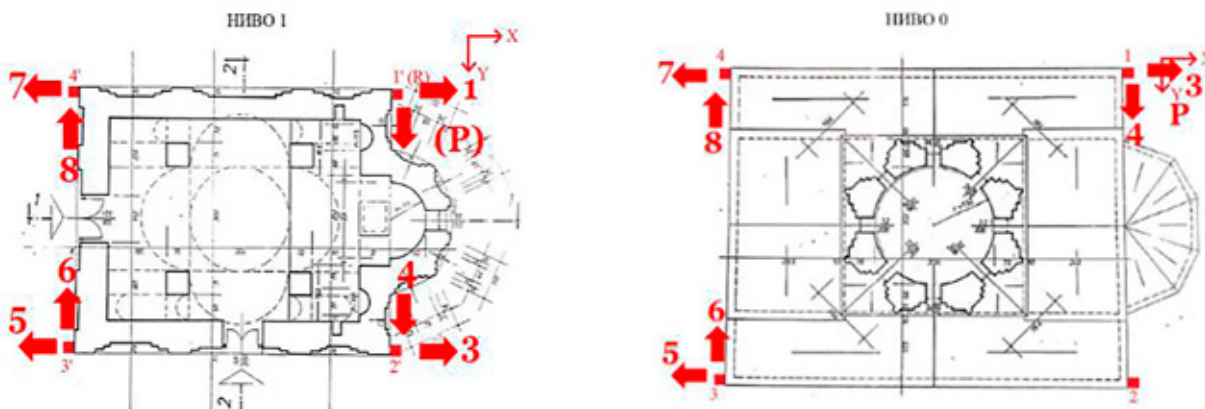
Сл. 7 Мерни точки и правци, (лево-Конфигурација I, десно Конфигурација 3)

Конфигурација III – југоисточниот, југозападниот и северозпадниот агол на кота +0.00.
